泵车故障维修案例手册(第一版)

TRUCK-MOUNTED CONCRETE PUMP SERVICE CASES MANUAL (REVISION 1)

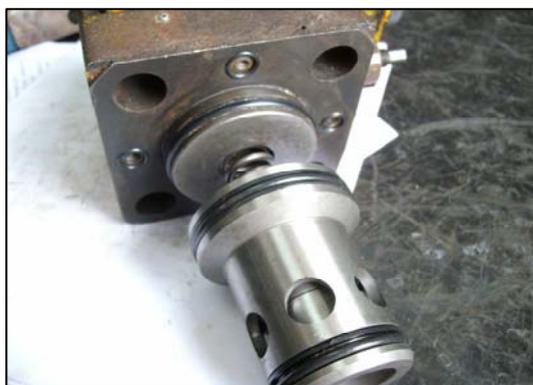
图 1-1 插装阀示意图

故障原因：主溢流阀下插装阀卡滞导致主系统无压力。

4、拆检主溢流阀时，发现主溢流阀的插装阀阀芯卡死在上位；

5、用砂纸打磨阀芯后，装上主溢流阀后一切正常。

排故体会：主系统无压力，检查 DT1 得电情况后，直接拆下主溢流阀，看内部插芯情况，插芯发卡可直接用砂纸打磨。

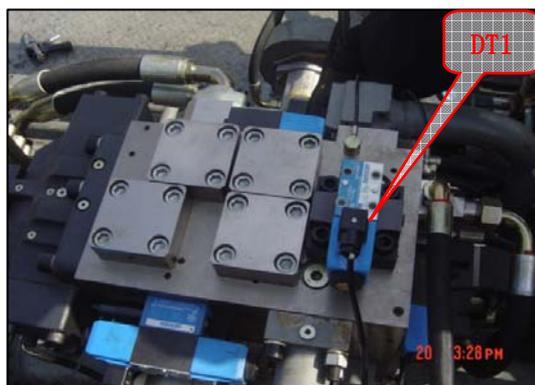
图 1-5 DT1 位置图

故障原因：DT1 内泄导致主系统无法建立最大压力。

4、整体更换 DT1 电磁换向阀后，系统压力恢复正常。

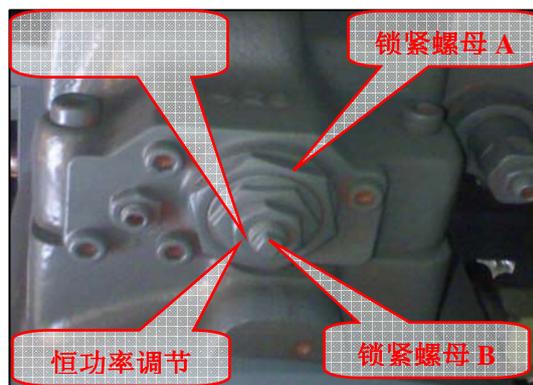
图 1-10 恒功率调节

故障原因：恒功率调节不当导致泵送时疑似堵管。

3、泵车主系统压力在憋压时，压力表指针迅速上升到 21MPa 后，再缓慢上升到 32MPa。调整主系统压力使其迅速上升到 32MPa。试打混凝土有所好转，但在混凝土坍落度比较低时，堵管仍比较频繁。

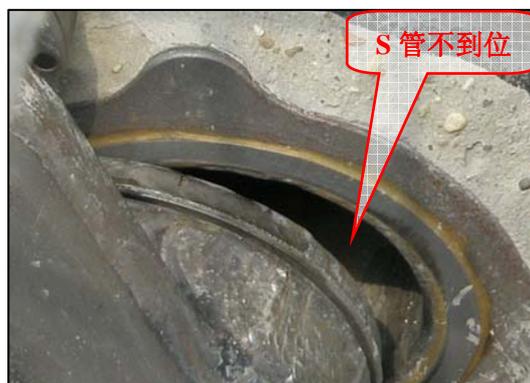
图 1-11 S 管不到位

故障现象：一台 SY5290THB-37 米泵车（带恒压泵系统），摆缸无力，S 管无法到位（图 1-11 所示），造成无法正常泵送。

故障原因：蓄能器氮气囊损坏导致摆缸换向时流量不足。

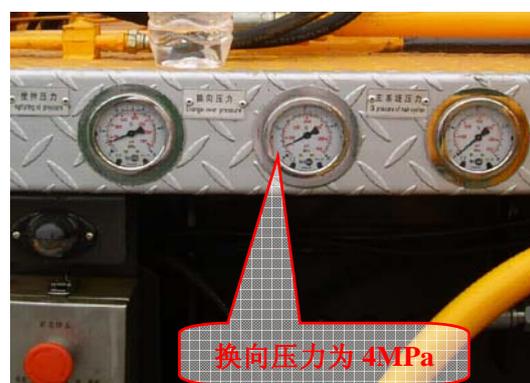
图 1-13 泵送时换向压力最低为 4MPa

2、泵送时，换向压力在 16-4MPa 之间摆动（图 1-13 所示）。与正常值（16-10MPa）

相差甚远，故判定为蓄能器氮气囊损坏。

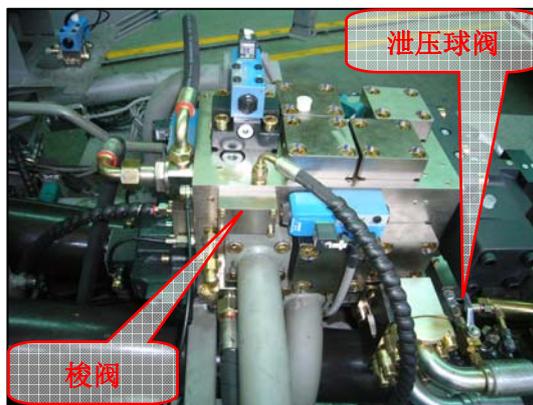
图 1-16 梭阀与泄压球阀位置

故障原因：主油泵梭阀损坏导致主系统换向系统油路串通。

排故体会：处理此故障时，是在发动机熄火以后，听到了蓄能器压力向主油泵释放时的声音，最简单的办法就是切断换向系统向主油泵的供油(图 1-19 位置，将三通拆开，然后将拆开的管接头用堵头堵死)。

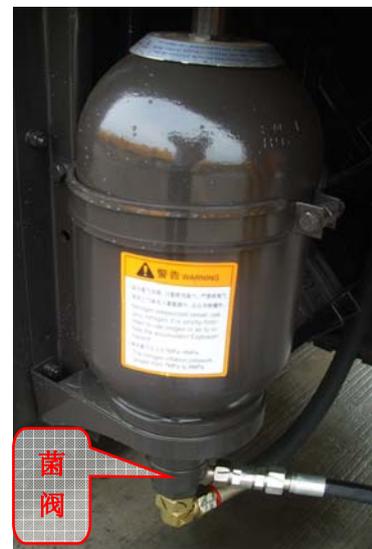
图 1-22 菌阀

9、在无意中, 不停地关闭手动球阀, 发现泄压的时间很短, 并且充压的时间也很短, 此证明是问题还是出现有蓄能器上, 拆开蓄能器下面的单向阀, 发现菌阀的螺栓松动, 卡住蓄能器的出口；

排故体会：蓄能器的菌阀出现故障的机率较少，一般情况下不会想到这个地主，以后排故时需要注意此处。

10、更换蓄能器总成后正常。

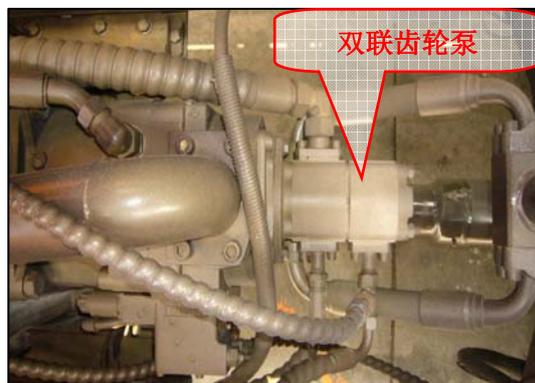
图 1-30 双联齿轮泵

故障现象：一台 SY5415THB-48 米泵车大排量泵车（双联齿轮泵），满排量泵送时换向压力 12 至 0MPa，造成摆缸无力，无法泵送，排量 < 50% 时正常。

故障原因：齿轮泵流量不足导致换向压力不足。

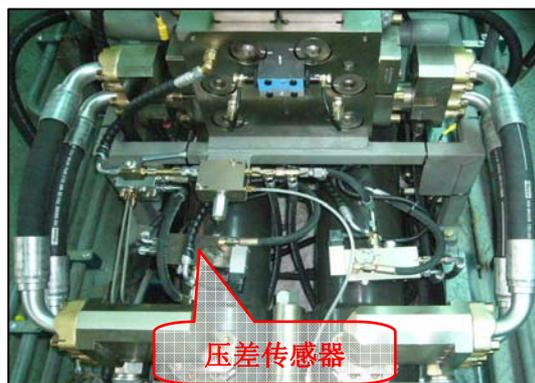
图 1-32 压差传感器

故障原因：压差发信器一直发信号导致油泵以最小排量打泵。

故障出现时，发现此时 Q0.0 输出电压由 20V 瞬间变为 7V 左右，排量显示为 100%。手动升排量，电压又恢复到 20V 且泵送又正常。此时怀疑为压力检测开关故障，断开 I3.6 与 I3.7 后，设备运转一切恢复正常。最后检查发现压差发讯器故障；

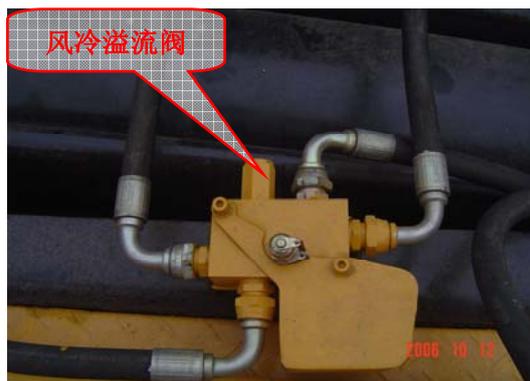
图 1-34 风冷溢流阀

故障原因：齿轮泵负载过大导致断轴。

排故体会：带恒压泵的泵车，齿轮泵只负责给风冷、搅拌、水泵系统供油，只有当齿轮泵负载过大，才会导致齿轮泵轴折断。当风冷压力升高是直接导致齿轮泵一直处于较大负载工作，从而使得齿轮泵轴损坏。

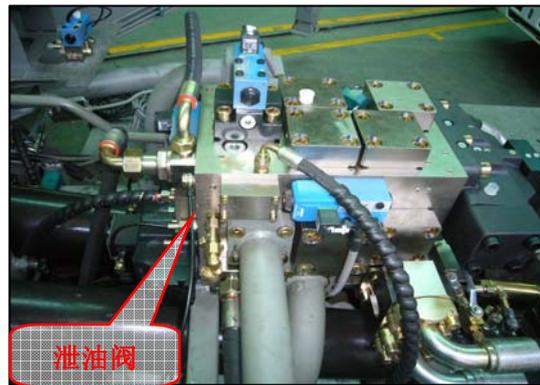
图 1-36 检查泄油阀

故障原因：泄油阀阻尼孔堵塞导致换向紊乱。

排故体会：因为此类故障引起的原因，是一个O型圈在液压系统打碎，造成信号油路内有杂质，引发故障！而且故障刚开始的表现并不明显，给排故带来难度。O型圈碎片先是堵螺纹插装阀，再堵信号油管，再堵泄油阀，当将泄油阀拆除泵送一个循环时，是将其这两条信号油路的杂质全部排出，从而达到排故效果。这样排故的方法一定要注意安全！

4、将泄油阀全部折下，进行一个循环泵送后，让其信号油管中的杂质喷出后，工作正常。

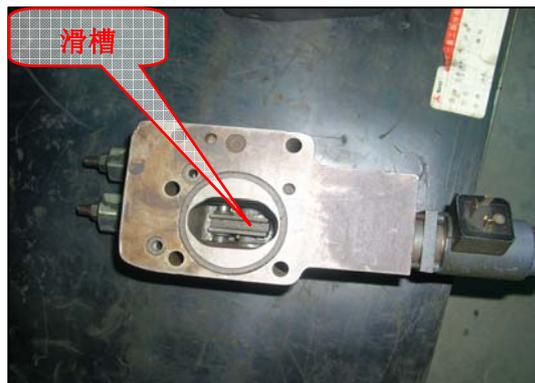
图 1-38 恒功率阀

故障原因：主油泵恒功率阀故障导致排量不可调。

排故方法： 1、一边调节排量按钮，分别测量 Q0.0 点和达林顿管电压均变化，故 Q0.0 点和达林顿管正常；
2、测量电比例电磁铁线圈电阻为 26 欧姆左右，故此件正常；
3、拆卸下恒功率阀，发现与滚轮配合的滑槽断裂；
4、更换恒功率阀后设备正常。

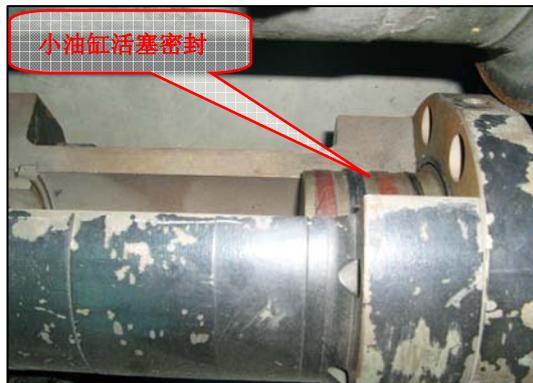
图 1-39 小油缸活塞密封

故障原因：小油缸密封损坏导致无杆腔油增多。

2、拆开右侧退活塞小油缸，发现其活塞密封损坏。

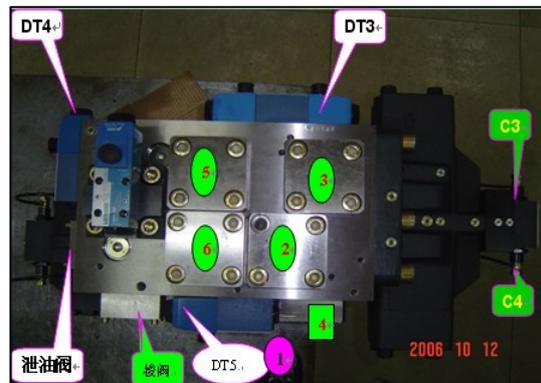
图 1-40 小排量泵车主阀块图

根据故障现象，可能是 5、6 号插装阀阀芯关闭不严，导致低压泵送时，主四通阀 A1 口（或 B1 口）液压油通过 5、（6）号插装阀芯锥面进入无杆腔的油量大于无杆腔液压油通过 6、（5）插装阀锥面向 B1 口（或 A1 口）泄出油量，故两主油缸无杆腔的油量渐渐增多而产生故障。

故障原因：插装阀内泄导致无杆腔油量增多。

排故方法：拆开 5、6 号插装阀，取出阀芯，发现阀芯锥面有磨损，阀芯与阀套闭合不严，更换两插装阀后，泵车工作正常。

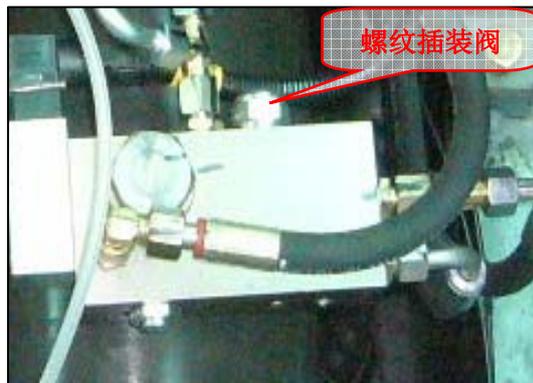
图 1-43 螺纹插装阀

故障原因：螺纹插装阀内泄导致换向信号提前发出。

排除方法：根据 1、2、3 项逐一检查，未发现故障。怠速时拆开 C1、C2 两信号油管接头，发现有小股油源源不断流出。螺纹插装阀在未发信号时应该关闭，由此可判断两螺纹插装阀都有内泄。换两螺纹插装阀后泵车工作正常。

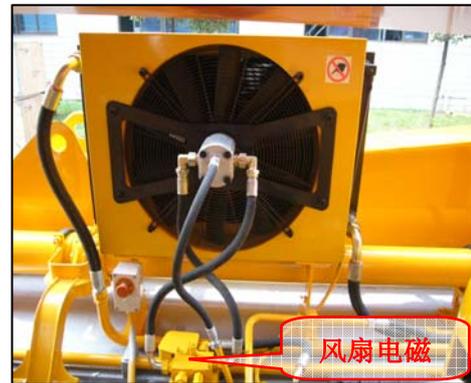
图 1-48 风扇电磁阀位置

故障原因：电磁阀阀芯发卡导致风冷马达无法正常工作。

- 1、检查风扇电磁阀线圈电阻在 26 欧姆左右，加在线圈的电压有 27V，证明风扇工作电路没问题；
- 2、拨动风扇叶片时风扇马达转动比较灵活，风扇马达磨损不大；
- 3、再检查风扇电磁阀阀芯时发现阀芯顶杆变形；
- 4、更换风冷电磁阀后正常。

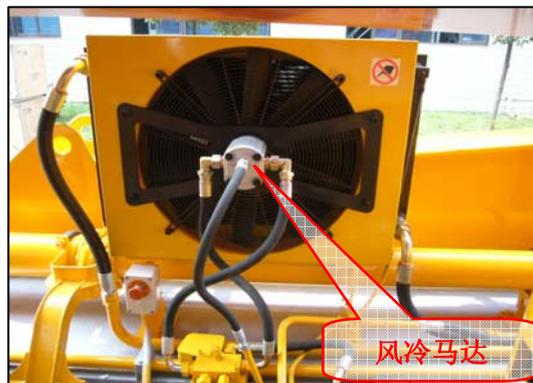
图 1-49 风冷马达位置

故障原因：工作压力过高导致马达损坏。

排除方法：发现泵车在怠速时，由于多路阀控制支腿的一片有股合流的油压到马达，使得马达在合流后转速明显加快，压力上升，从而使得风冷马达早期损坏漏油。其多路阀在合流时，风扇动作加快许多，多路阀压力怠速时达 6MPa。对多路阀上的控制支腿那股合流压力进行调低至 3MPa 左右工作正常。

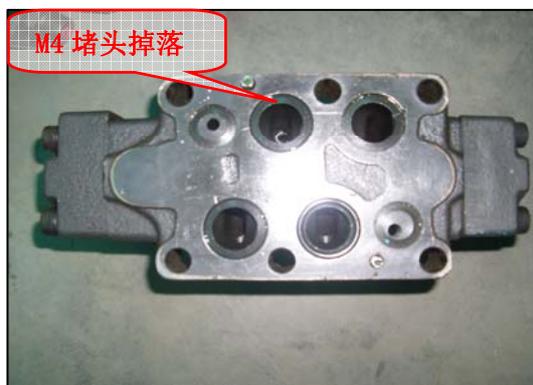
图 1-40 M4 堵头掉

故障原因：摆四通 T 口堵头掉落导致泄压。

- 4、将 T 口的螺堵装好后工作正常。

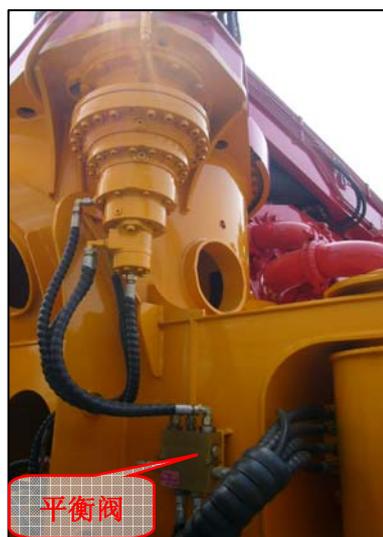
图 2-2 平衡阀

故障原因：旋转平衡阀故障导致转塔只能往一边转。

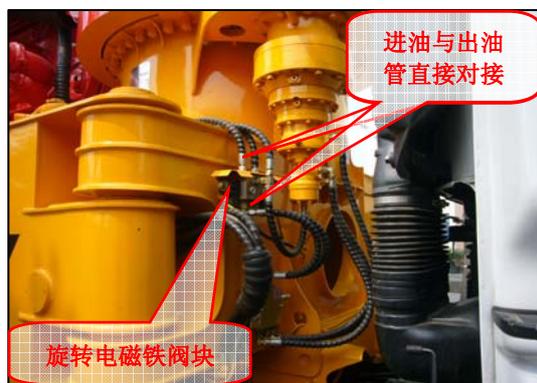
图 2-5 旋转电磁铁阀块

4、加工两个接头，利用接头直接将旋转电磁铁阀块的两根进油管与两根出油到平衡阀块的油管对接，其阀块上泄油管直接接液压油箱，试机后旋转正常，判断为旋转电磁铁阀块内部损坏；

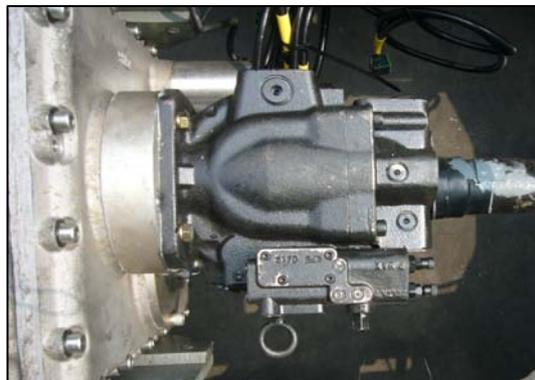
图 2-8 变量臂架泵

故障原因：臂架泵损坏导致臂架无法正常动作。

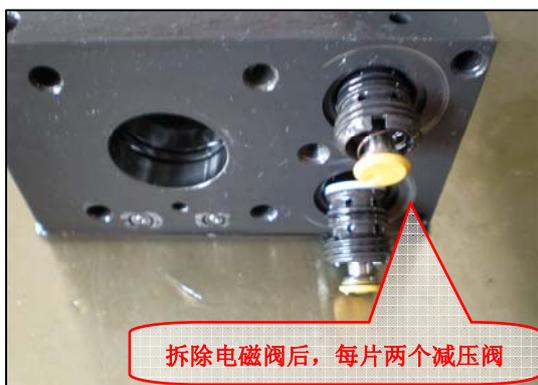
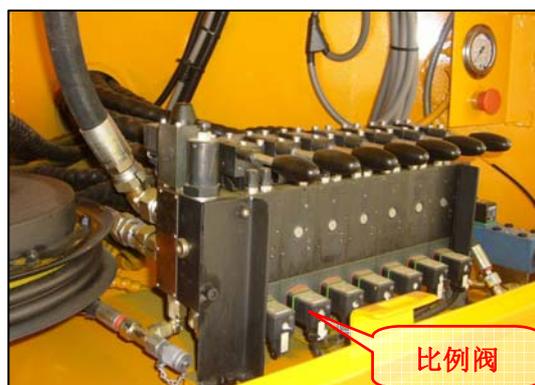
故障原因：多路阀阀芯发卡导致臂架动作不正常。

排除方法：1、检查遥控器电压输出，未发现异常；
2、手动动作多路阀手柄，动作灵活；
3、拆开多路阀比例电磁铁，发现多个阀块内的比例减压阀卡滞，清洗后重新装配试机正常；

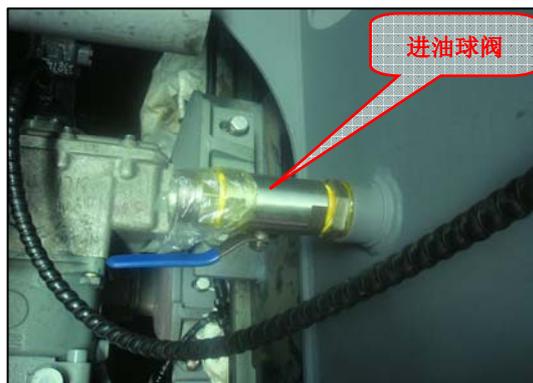
图 2-12 进油球阀

故障原因：臂架泵吸油不畅导致胶管振动。

排查方法：故障原因锁定为进油不足，拆检臂架泵进油管路的手动球阀，发现其内部的白色尼龙密封垫与其螺旋杆脱落，不能完全打开，造成液压油供油不畅。从而导致臂架泵吸空产生异响。更换质量好的手动球阀后工作正常。

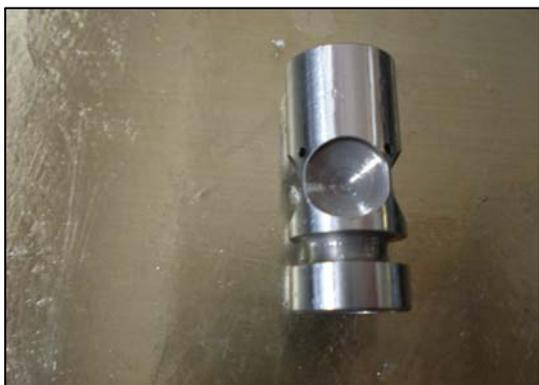
图 2-13 二通流量阀拆出情况

故障原因：多路阀支腿片故障导致支腿无动作。

- 1、检查多路阀支腿片比例阀线圈正常得电，故不存在电器故障；
- 2、查多路阀的支腿片压力几乎零，调整其压力，压力调不上来；将支腿控制片与旋转控制片对调，支腿动作有反应，说明支腿控制片损坏；
- 3、拆检多路阀支腿片时，发现该片内装的二通流量阀芯

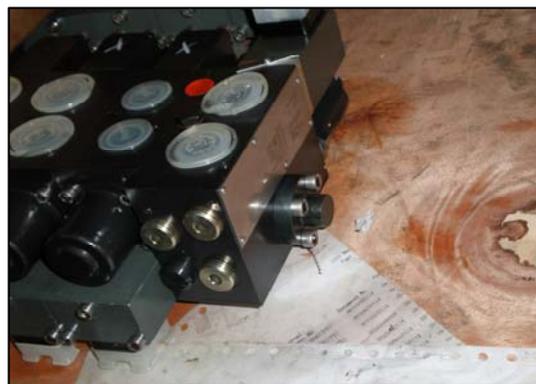
图 2-16 三通流量阀安装位置

故障原因：三通流量阀发卡溢流导致油温高。

臂架展开后，液压油温度上升了 6 度，问题就锁定在臂架系统。当臂架不动作时，压力显示达到 9MPa，（正常为 2MPa）判断为多路阀故障，拆开三通流量阀，发现阀芯呈大面积黄褐色；

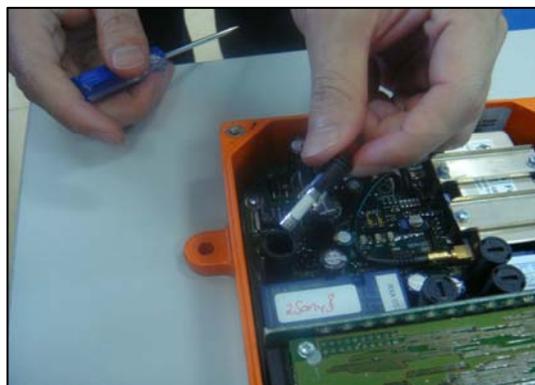
图 3-2 遥控接收器保险损坏

排除体会：接收器内的五个保险，烧坏任何一个保险，其周围的指示灯会亮，都会造成遥控急停现象。

- 5、更换保险后设备正常。

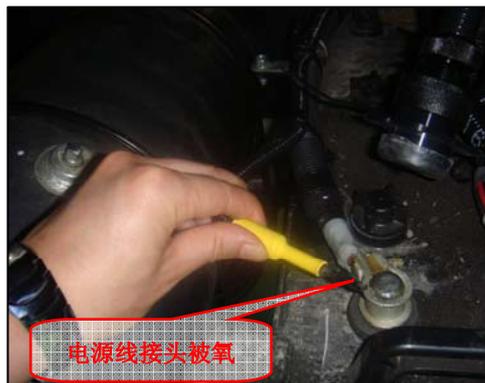
图 3-4 电源接头被氧化

故障原因：零线虚接导致电压不稳。

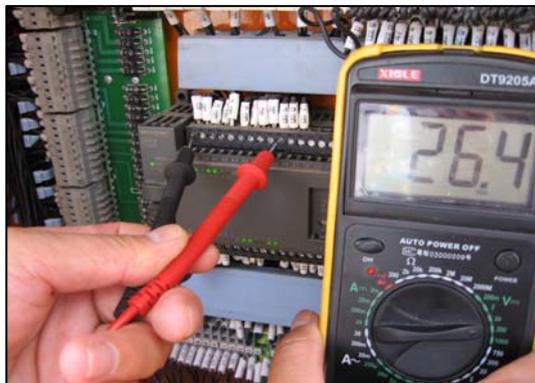
图 3-19 PLC 的 Q0.5 没有断电

故障现象：一台 SY5311THB-37 米 VOLVO 底盘 (PLC 控制) 泵车，无论是在摇控还是近控，动臂架、支腿和泵送时发动机能升速但不能降速。

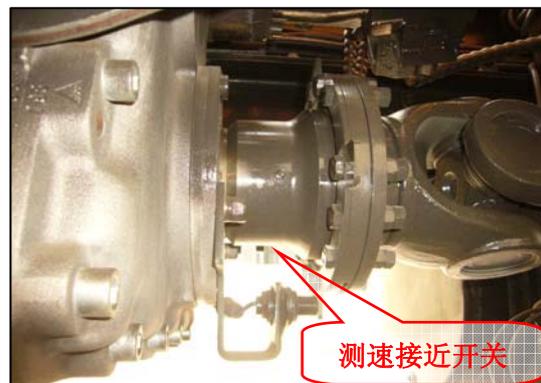
图 3-20 测速接近开关

4、再重新观察分动箱，发现分动箱前端四个测速齿片其中的一个向外凸出；

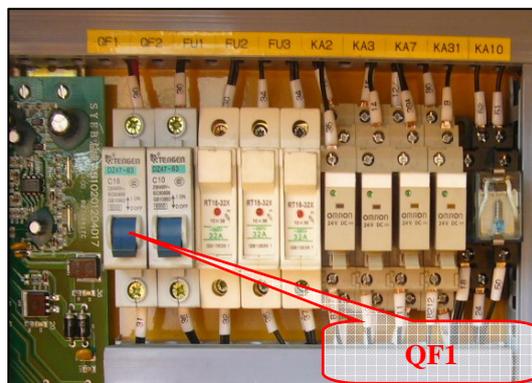
图 3-27 QF1 电源开关

故障现象：一台 SY5270THB-37 米泵车在泵送过程中突然 QF1 电源开关跳闸，泵送系统无电。

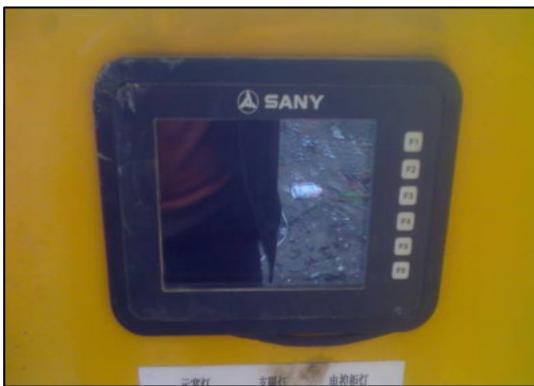
图 4-3 SYMC 黑屏

故障现象：一台设备编号为 08BC53821553 的 46 米泵车，SYLD 液晶显示屏出现“黑屏”现象，既什么参数信息也看不见，其他均正常；一台设备编号为 08BC53820022 的 45 米泵车，SYLD 液晶显示屏出现“白屏”现象，既什么参数也看不见，但能看到亮，其他均正常。

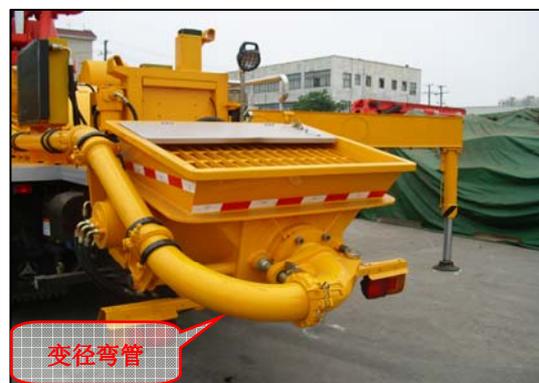
图 5-4 变径弯管

- 1、节能型泵车，转速在 1200-1750 转变化，排量小于 50%时转速为 1200 转，输出扭矩不够；
- 2、油泵功率不足；
- 3、S 管存有残余混凝土、摆缸缓冲大；
- 4、眼睛板、切割环间隙太大；
- 5、出口 2#弯管变径太急，造成压力损失太大。

故障原因：变径弯管阻力大导致堵管。

排除方法：1、将程序改为 1750

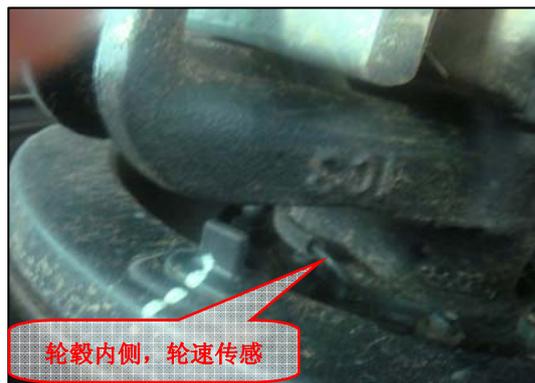
图 6-1 轮速传感

故障原因: 底盘轮速传感器故障导致测速故障。

2、脚踩油门,泵送时速度正常;
3、检查为后桥轮毂处的轮速传感器表面不干净;
4、清理传感器重新安装后正常。
