# 徐工泵车电气系统及其故障排除

泵送机械研究所  
2016.1.13

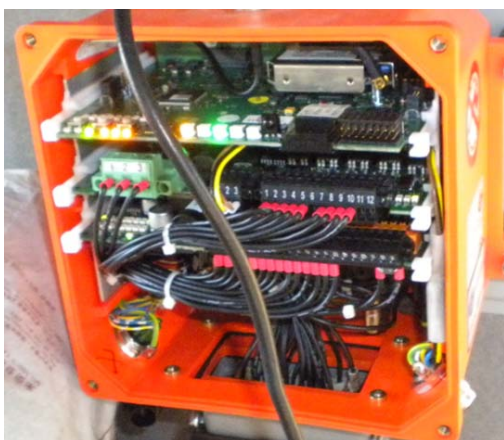
故障原因：遥控器比例放大板损坏。

接收器第三个电路板为比例放大板

臂架无动作，泵送、油门等没问题，说明遥控器通信无故障。拔掉遥控器下方的插接件，测量各路电磁阀阻值，判断各路输出是否有短路情况。经查各路电阻均为 $27\Omega$ 左右，说明没有短路情况，应该是遥控器比例电路板故障。

维修措施：更换遥控器比例电路板。

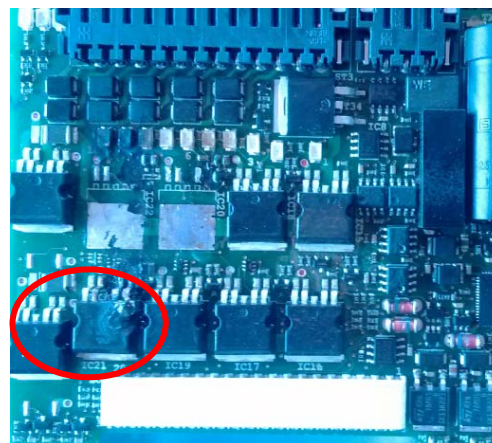
被烧坏的比例放大板

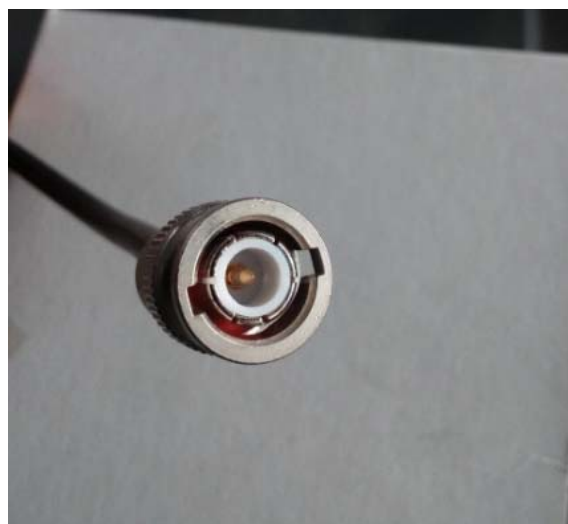
故障原因：发射机天线芯部折断。

天线芯部容易折断

故障处理：更换发射机天线。

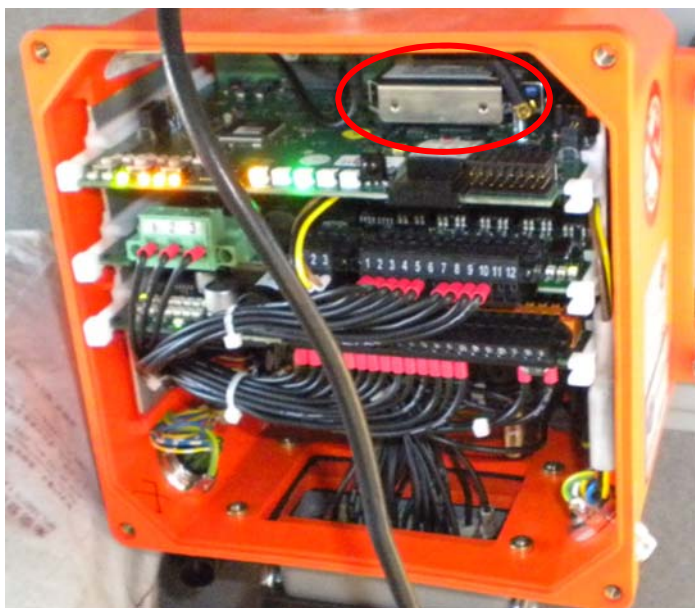
故障原因：遥控器高频发射模块烧坏。

高频发射模块在第一个电路板上

故障分析：先用有线连接遥控器发射机和接收器，这样遥控器就不掉信号了，说明遥控器的无线通信装置有问题，一般从两个方面着手检测遥控器：1、天线：发射机天线芯部完好，接收器天线芯部也完好，整根天线无机械损伤，且已置于驾驶室上方，另外天线损坏一般会影响远距离通信，近距离不受影响，可以排除天线问题；2、高频发射模块：更换接收机内部的高频发射模块后故障排除。

故障处理：更换高频发射模块。

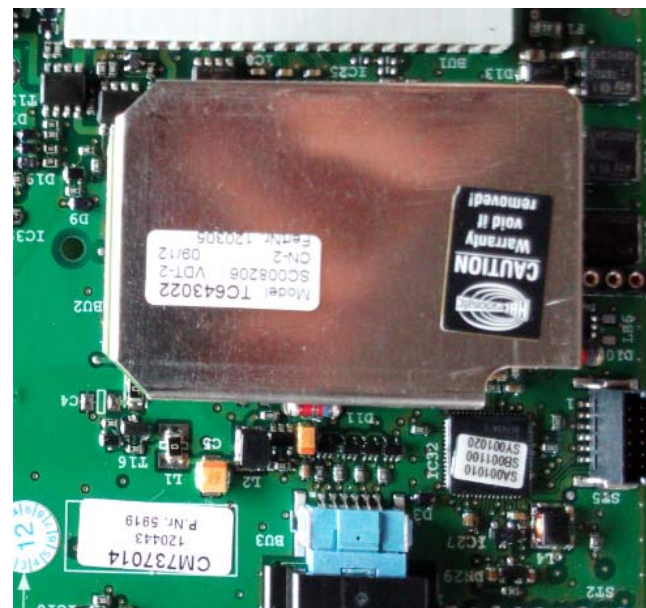
高频发射模块

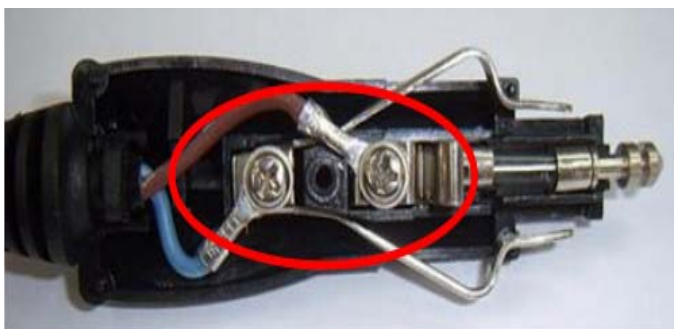
改进前：

螺钉紧固

遥控器电池充不进电，用万用表测量点烟器处有电，也可插紧，将充电器插头拆掉发现压接电源线的螺钉有松动，拧紧后，过一段时间又有松动，最后直接焊接，该故障不在发生。

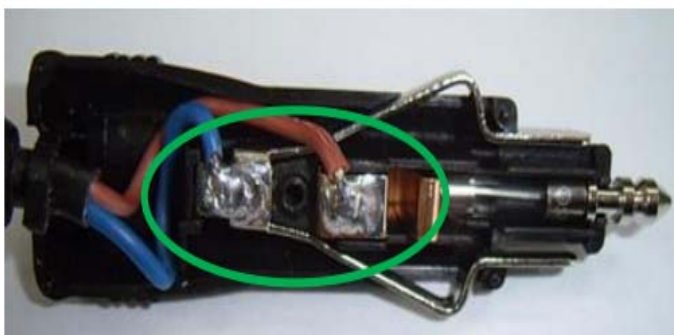
改进后：

焊接连接

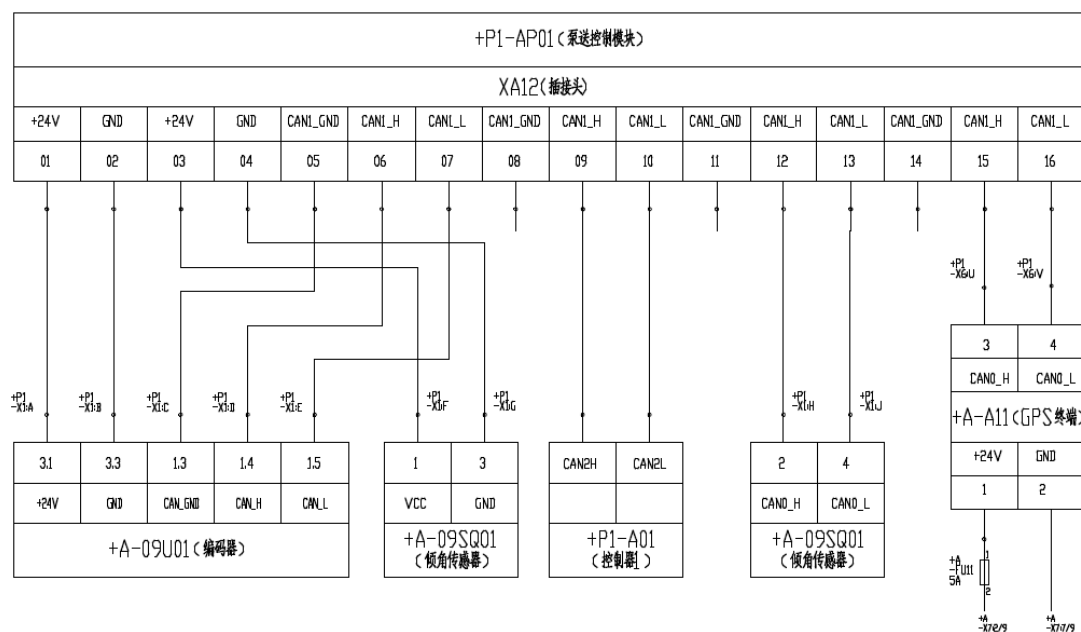
编码器电气图（放大可看清）

故障分析：由上图可知这条总线上的元件有编码器、倾角传感器、GPS和控制器CAN1，他们的CAN\_H、CAN\_L都接到电路板的XA12插头上。编码器、倾角传感器、GPS都和控制器CAN1通信，编码器、倾角传感器、GPS之间不通信。现场测量了编码器插头的2、3端口之间电压为24.5V，说明编码器电源电压正常，然后测量4、3端口之间电压为2.5V，5、3端口之间电压为1.5V，说明编码器CAN\_H、CAN\_L线路正常，显示屏又无倾角传感器、GPS故障，所以可以认为是编码器自身损坏造成的编码器总线故障，更换编码器后故障排除。

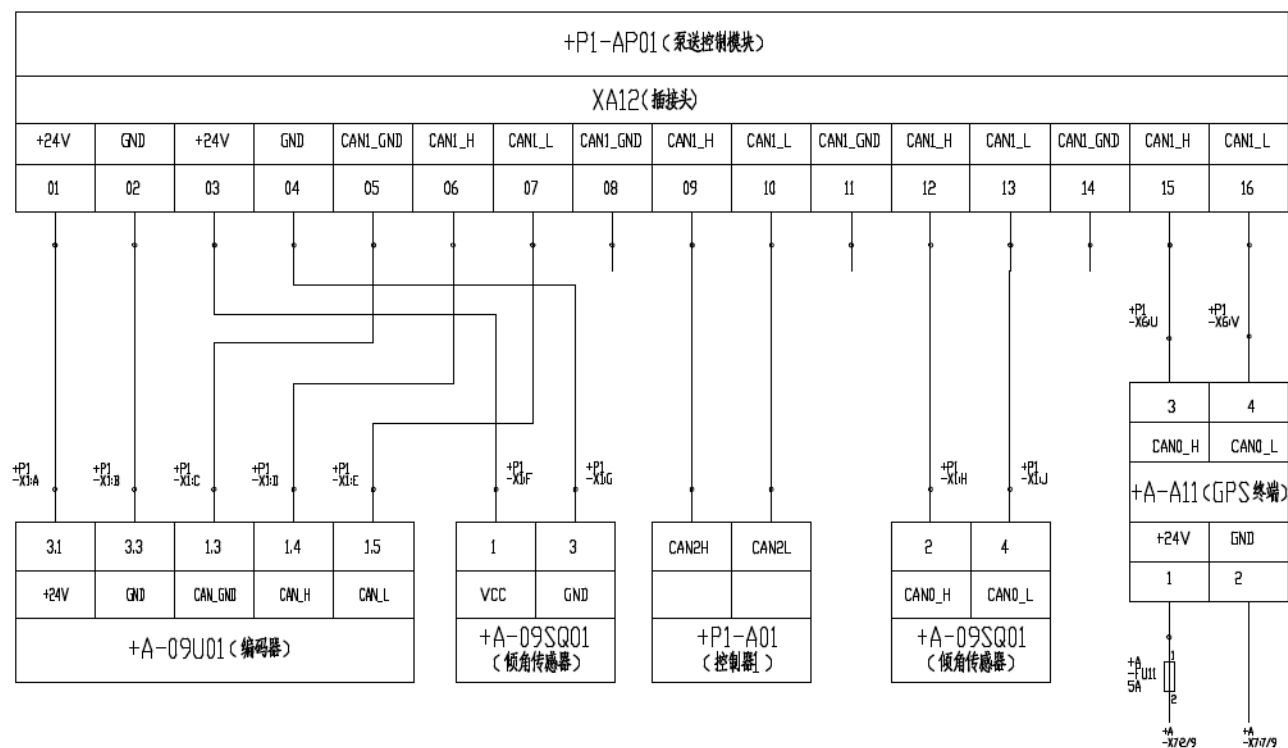
GPS电气图（放大可看清）

故障分析：由上图可知这条总线上的元件有GPS、编码器、倾角传感器和控制器CAN1，他们的CAN\_H、CAN\_L都接到电路板的XA12插头上。GPS、编码器、倾角传感器都和控制器CAN1通信，他们之间互不通信。现场测量了GPS插头的6、7端口之间电压为28V，说明GPS电源电压正常，然后测量8、6端口之间电压为2.5V，5、6端口之间电压为1.6V，说明GPS的CAN\_H、CAN\_L线路正常，显示屏又无倾角传感器、编码器故障，所以可以认为是GPS自身损坏造成的GPS总线故障，更换GPS后故障排除。

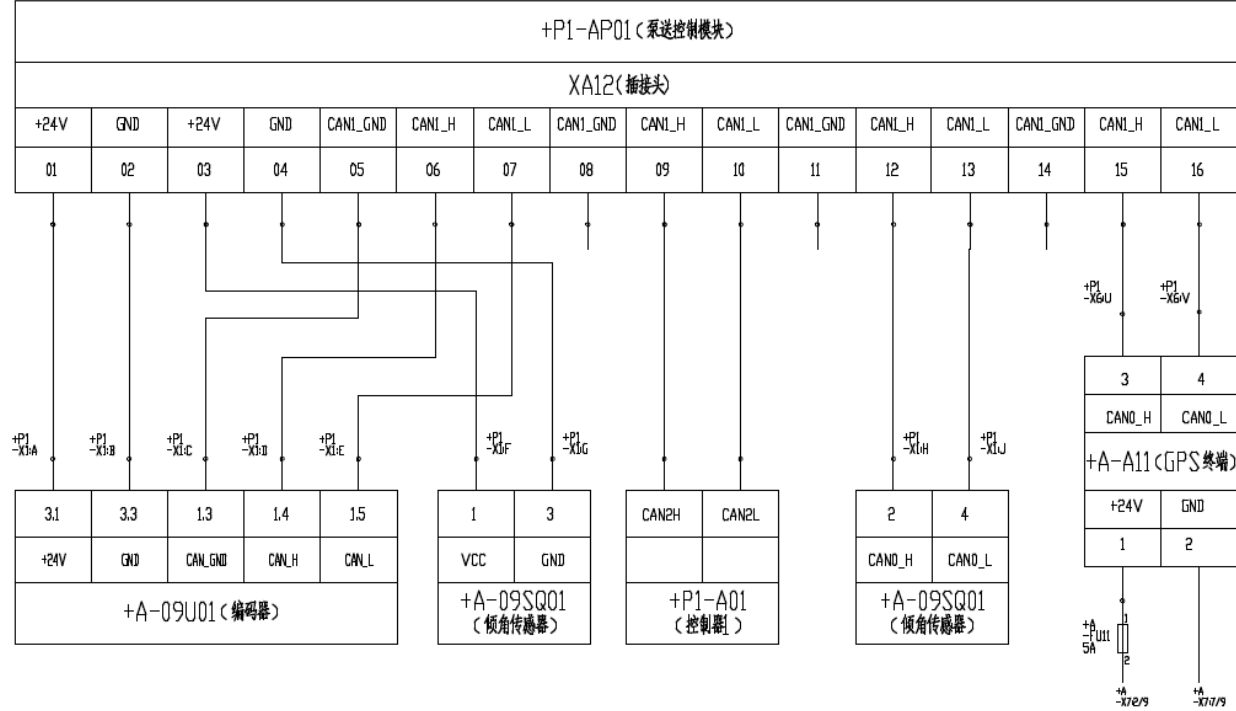
倾角传感器电气图（放大可看清）

故障分析：由上图可知这条总线上的元件有编码器、倾角传感器、GPS和控制器CAN1，他们的CAN\_H、CAN\_L都接到电路板的XA12插头上。编码器、倾角传感器、GPS都和控制器CAN1通信，编码器、倾角传感器、GPS之间不通信。现场测量了倾角传感器插头的2、3端口之间电压为25V，说明倾角传感器电源电压正常，然后测量4、3端口之间电压为2.6V，5、3端口之间电压为1.5V，说明倾角传感器CAN\_H、CAN\_L线路正常，显示屏又无编码器、GPS故障，所以可以认为是倾角传感器自身损坏造成的倾角传感器总线故障，更换倾角传感器后故障排除。

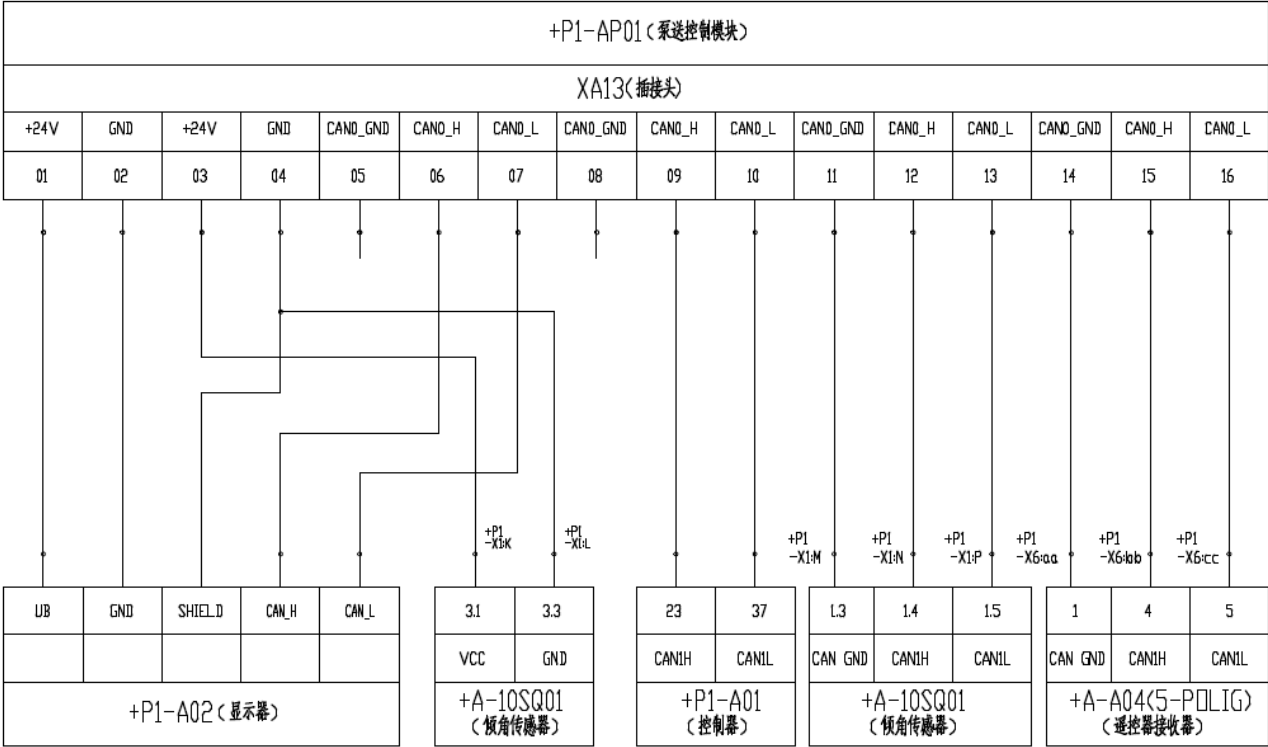
角度传感器电气图（放大可看清）

故障分析：角度传感器装在一节臂臂头，用于检测一节臂角度，当该传感器坏时，一节臂无动作。由上图可知这条总线上的元件有显示屏、角度传感器、遥控器和控制器CAN0，他们的CAN\_H、CAN\_L都接到电路板的XA13插头上。显示屏、角度传感器、遥控器都和控制器CAN0通信，它们之间不通信。现场测量了角度传感器插头的2、3端口之间电压为0V，说明角度传感器电源电压不正常，然后测量4、3端口之间电压为0V，5、3端口之间电压为0V，最有可能的是角度传感器线路断开，检测发现该角度传感器的线在转台处断开，重新接好线后故障排除。

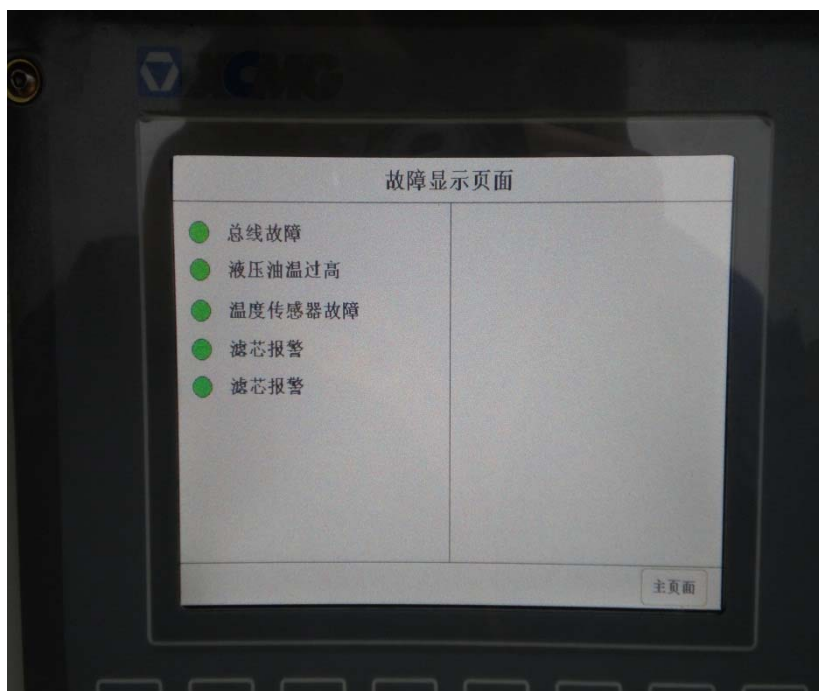
出现故障时，图中1、3条故障显红色

故障分析：

控制器或显示屏或GPS无电或损坏或总线断开都会造成总线故障；

控制器或显示屏无电或损坏或总线断开都会造成温度传感器故障；

总线故障、温度传感器故障同时出现，基本可以排除GPS无电或损坏或总线断开造成的该车故障。

根据以上分析，从最容易排查的控制器无电开始排查，用万用表测量控制器三根电源线恰恰无电，控制器保险也无电，最后确认分动箱检测开关坏造成的。

故障处理：更换分动箱检测开关。

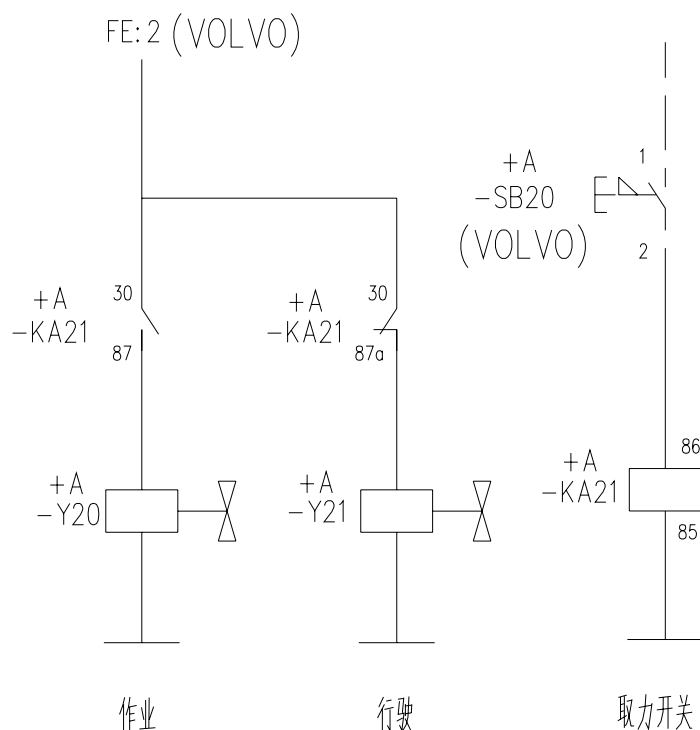
取力电气图

取力开关未按下时，取力电磁阀行驶端线圈有电，也就是说，车辆行驶时，此端线圈一直有电；取力开关按下时，取力电磁阀作业端线圈有电，也就是说，总有一端有电。当取力开关（SB20）按下后，继电器KA21得电，其右边触点断开，左端触点闭合，取力电磁阀作业端线圈（Y20）得电，挂上取力。当摘除取力时，KA21:86无电，但Y20有电，导致无法摘除取力，因为KA21的触点30和87粘合在一起，断电无法脱开。

故障处理：更换KA21继电器。

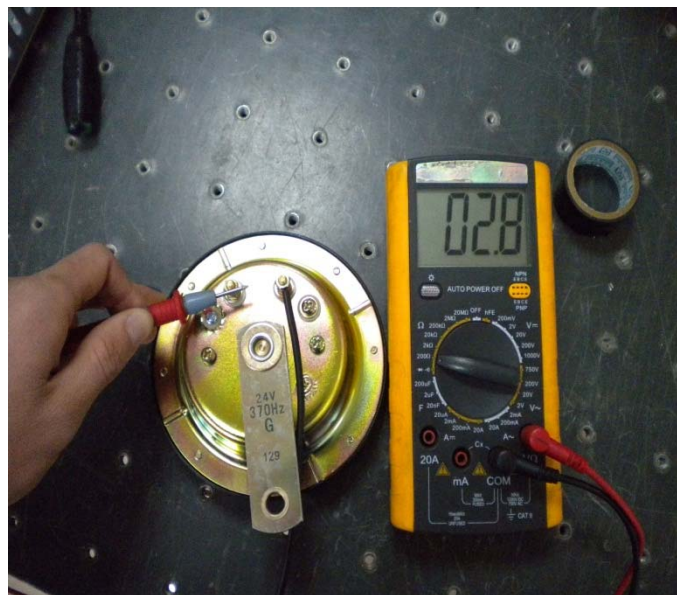
测量喇叭电阻

故障分析：  
按下喇叭开关，KA8有电，其触点5和9闭合，喇叭HA1有电，喇叭响。此车按下喇叭开关，喇叭HA1有电，但喇叭不响。测量喇叭线圈电阻，阻值不对，判定喇叭坏，更换喇叭，故障排除。

故障处理：  
更换上车喇叭。

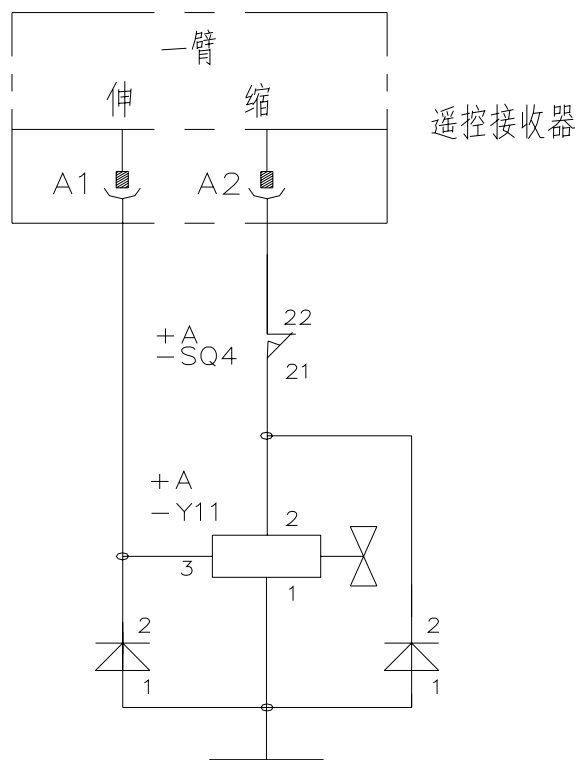
遥控器一臂落电气原理图（型号：ATO-11-1-I/V）

当遥控器输出一臂落信号时，电流从A2→电磁阀线圈2→电磁阀线圈1，构成一个回路，从而使一节臂电磁阀向使油缸缩的方向运动。一节臂限位开关SQ4串接在使一节臂缩的电路中，臂架刚落到布料杆支架上时，刚好将限位开关SQ4触动，一节臂缩的电路断开。但是若SQ4的常闭触点坏，会导致一节臂无法下落。经用万用表测量SQ4：22有电，但SQ4：21无电，判定一节臂限位开关损坏。

故障处理：更换一节臂限位开关。

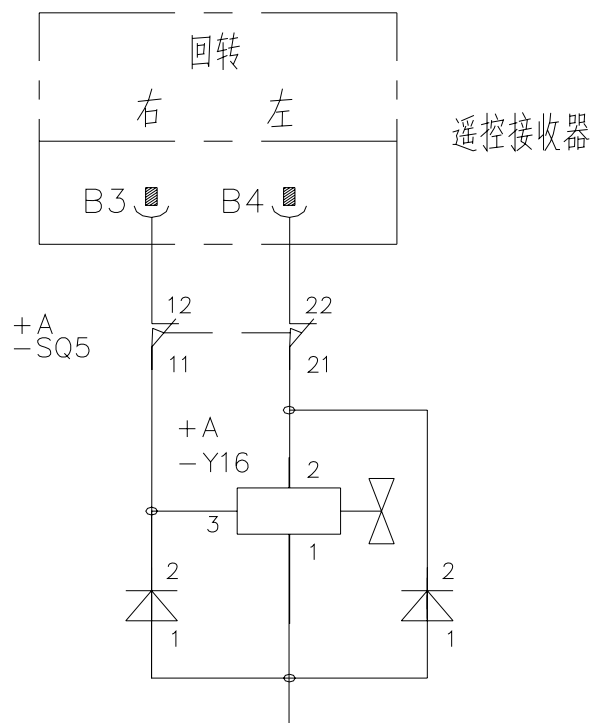
回转电气原理图

当遥控器输出向左回转信号时，电流经过回转限位开关（SQ5）直接到回转电磁阀，限位开关（SQ5）触点22和21必须接通，才能保证臂架向左回转。但是若SQ5的22和21常闭触点坏，会导致无法向左回转。经用万用表测量SQ5：22有电，但SQ5：21无电，判定回转限位开关坏。

故障处理：更换回转限位开关（型号：ZCK-S404+ZCK-Y59）。

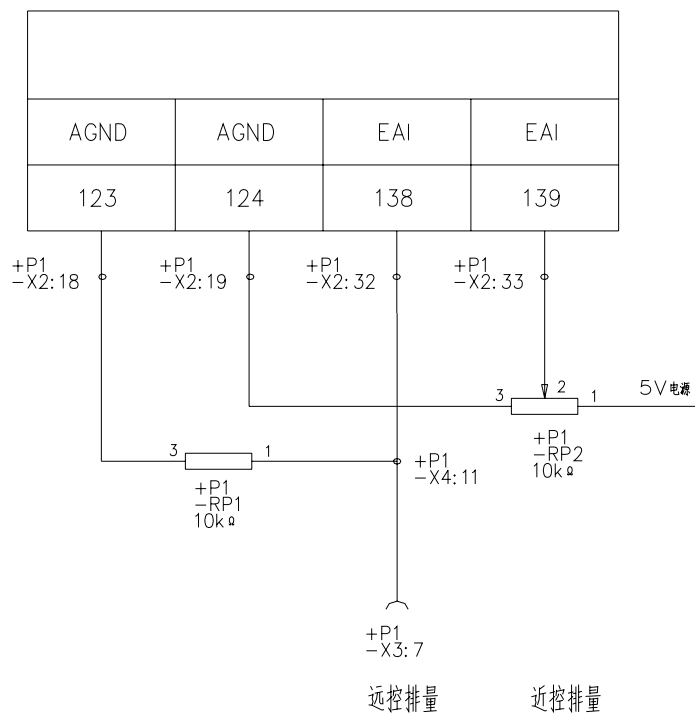
## 排量输入端电路图

排量电位计输入0~5V的电压给控制器，控制器把其转换成一定范围内的电压值（电流值）输出给比例排量阀，使排量阀的电压值（电流值）和排量电位计的电压值一一对应。排量输入端-X2：32（见排量输入端电路图）的电压变化范围为0~5V，显示屏输入标定变化范围为0~1023，都是正确的；但是在排量电磁阀处测出的电压变化范围为7.2~9.6V（正确的变化范围为6.4~10.5V），重新标定显示屏上的最大电压（10.5）和最小电压（6.4），故障排除。

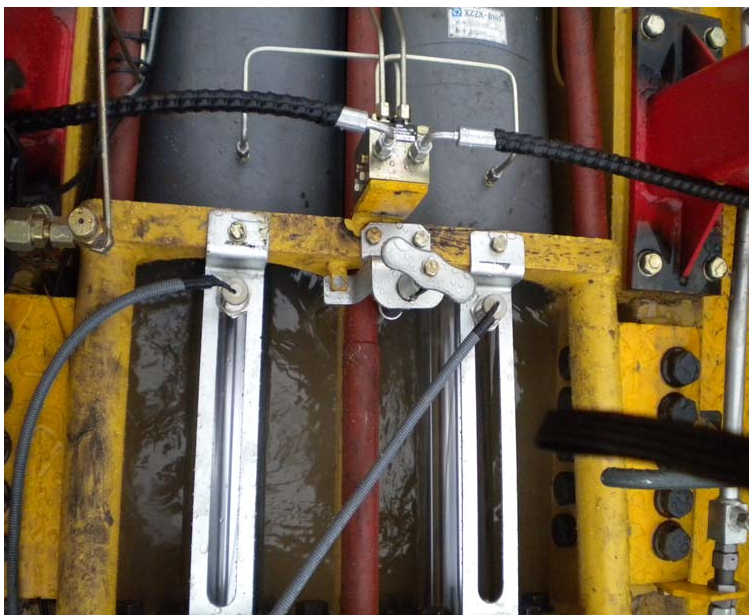
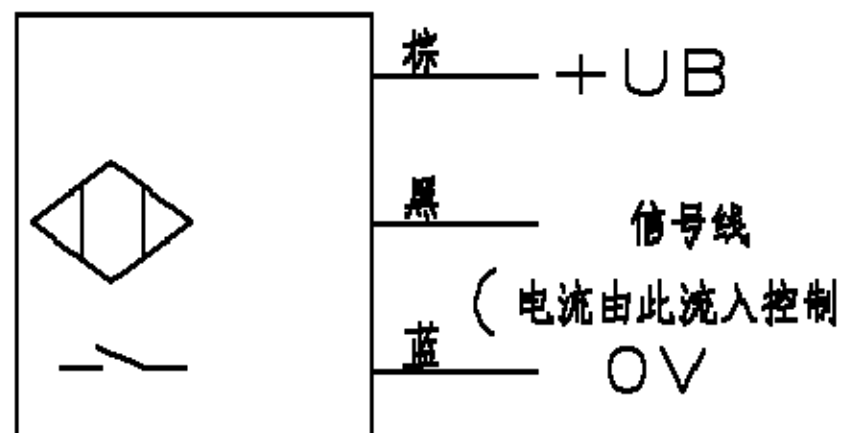
水槽中的接近开关，用于提供换向信号      接线颜色、含义（型号：XS630B4PAL5）

故障分析：水槽换向接近开关检测到活塞头检测套后使换向电磁阀动作，然后主泵斜盘摆角改变方向，主泵吸油口变成出油口，出油口变成吸油口，从而实现泵送左右主油缸的伸缩循环运动。此车发现在换向位置憋压，接近开关指示灯常亮，常亮说明接近开关的电源（棕线）和地（蓝线）两根线是无故障的，用万用表测量其输出端（黑线）有24V电，常输出，判定接近开关损坏，更换接近开关后故障排除。

维修措施：更换接近开关。接近开关一定要用PNP、常开型。

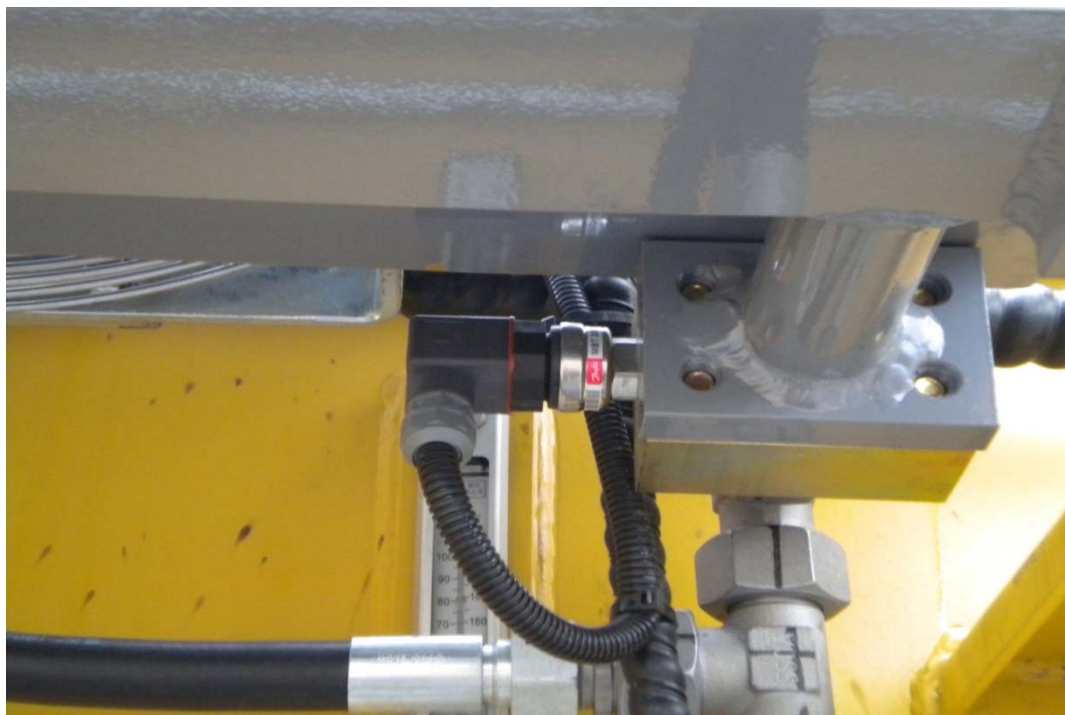
装在液压油散热器进油口处的温度传感器(型号：084Z4030)

故障分析：温度传感器为两线制：一根接24V电源（左图电路板XA09：11端口），另一根输出电流经过XA09：12端口进入控制器端口。输出电流与液压油温度成正比，即温度越高，输出电流越大（传感器输出4~20mA对应液压油温度0~100℃）。控制器根据采集到的温度信号，55度开启风扇，90度停机。在温度传感器处有24V电源，但用万用表测不到温度传感器输出的电流值（4~20mA），判定温度传感器坏。

故障处理：更换温度传感器。

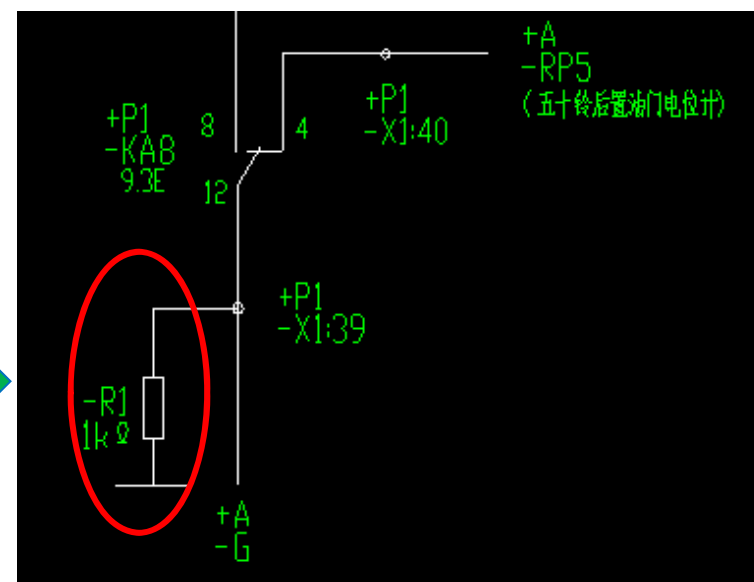
改善后的五十铃油门控制电气图

故障分析：该车为国三五十铃底盘，使用一段时间后底盘油门控制电路下拉电阻发生漂移与上车控制器输出控制油门加减的电路不匹配，以致一挂取力+A-G处有一个较高的电压，致使油门快速达到2000RPM。在+A-G处（上页右图）并一个1kΩ的下拉电阻使底盘油门控制电路与上车控制器控制油门加减电路相匹配。

故障处理：在电器箱内+A-G处并一个1kΩ的下拉电阻。

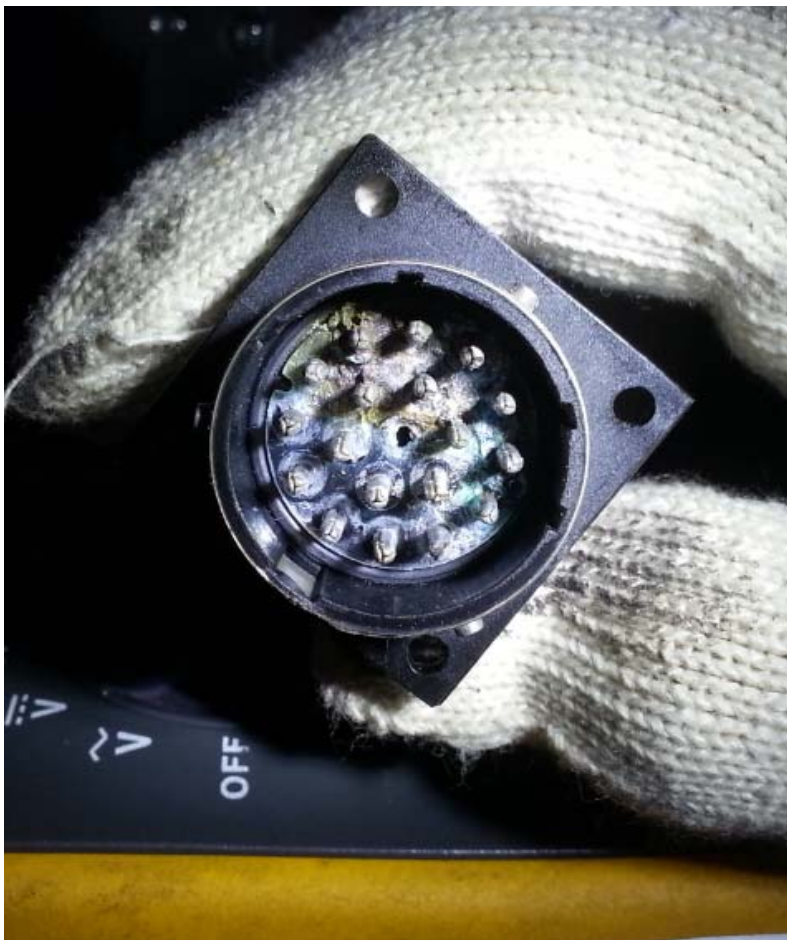
被锈蚀的线束5电器箱后方插接件

故障分析：该车四、五节臂动作时有时无，在操作四、五节臂且四、五节臂无动作时，测量其电磁阀插头处无电，但在电器箱内测电路板XA20插接件上对应的四、五节臂端口有电，说明电器箱和电磁阀插头这段电路有问题，此车电器箱在走台板下方，容易进水，所以电器箱后方插接件最容易出问题，将插头拧下，果然锈蚀（见左图），更换电器箱后方插接件，故障排除。建议经常检查电器箱处的线束自动放水堵是否堵塞，经常防水。

故障处理：更换电器箱后方插接件。

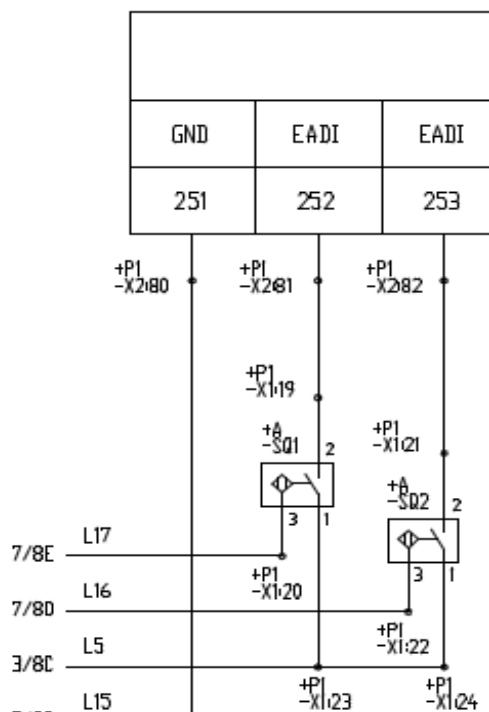
换向接近开关电气原理图

用万用表测量保险下口对地电阻为0.6欧，那么流过该保险的电流就可达到40安，该保险为20安，所以会爆保险。但拔掉控制器插头后，就不爆了，更换新控制器依然会爆保险，看来不是控制器本身损坏造成的。后来发现水槽接近开关线有磨损，即左图中L5线短路，L5由控制器B+（线号115）供电，B+端口在控制器内部与控制器电源端直接连接，所以造成控制器电源端短路，爆保险。

故障处理：更换接近开关线。
