泵车故障维修案例手册(第一版)

TRUCK-MOUNTED CONCRETE PUMP SERVICE CASES MANUAL (REVISION 1)

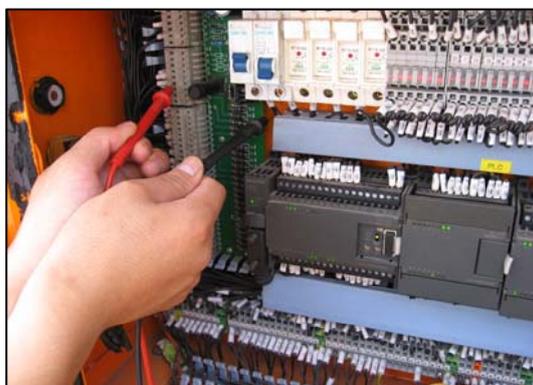
图 1-2 测量 20 号线与 37 号线之间电压

- 2、用万用表量取 20 号线与 37 号线之间电压（图 1-2 所示）正常电压 20V 左右（断电量 37 与 20 号线之间正常电阻在

26 欧左右)。用小螺丝刀测试电比例电磁铁有较强磁性，初步判断比例电磁铁能正常工作，DT1 正常得电；

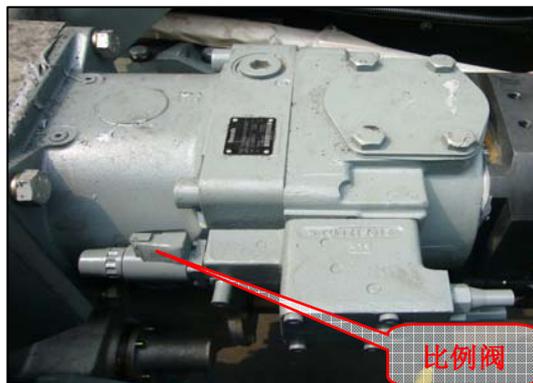
图 1-3 检查电磁比例阀

- 1、检查电比例阀，泵送时电比例阀有磁力，说明通电正常（图 1-3 所示）。

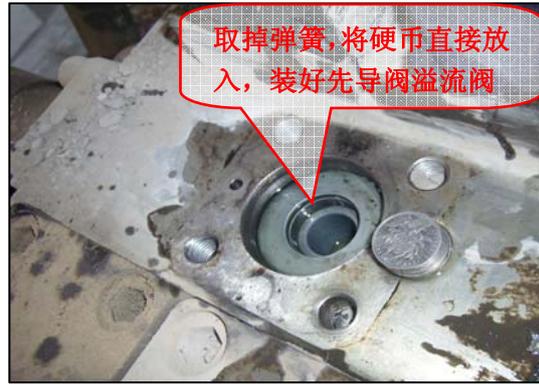
图 1-6 先导阀

如用七个一块钱的硬币（如图 1-6 所示），堵上主溢流阀阀芯，取掉弹簧，装好先导溢流阀，试机压力到 30MPa，就可以排除是油泵问题。

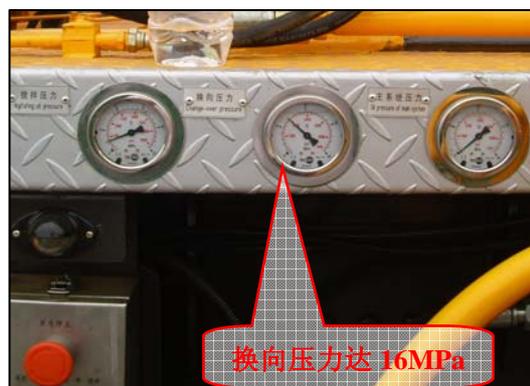
图 1-12 怠速时换向压力达 16MPa

排除方法：1、怠速时，换向压力能达到 16MPa（图

1-12 所示)，证明恒压泵和换向溢流阀无故障；

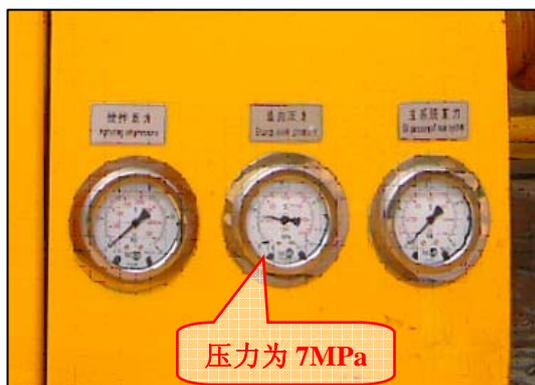
图 1-14 蓄能器压力达 7MPa

力达 7MPa（图 1-14 所示）；

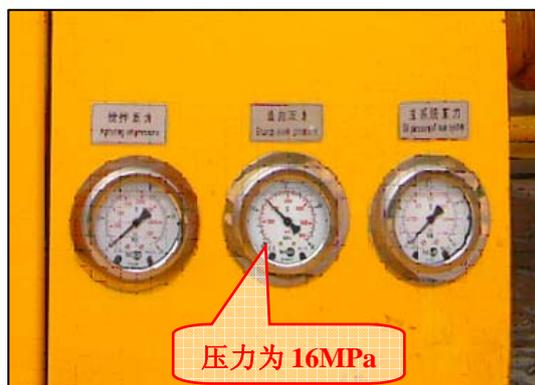
图 1-15 恒压泵溢流阀调定压力达 16MPa

2、检查恒压泵溢流阀调定压力可达到 16MPa（图 1-15 所

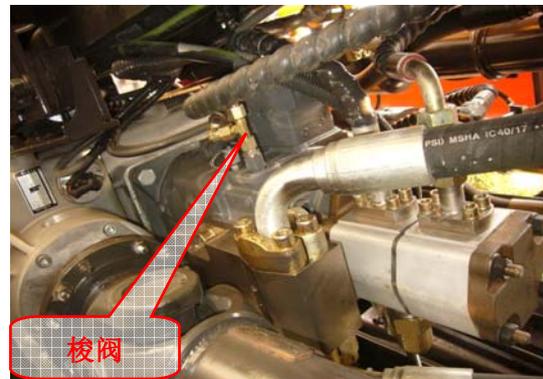
图 1-19 拆开主油泵梭阀

故障原因：主油泵梭阀损坏导致主系统换向系统油路串通。

3、将主油泵梭阀拆开，发现梭阀锥芯歪斜，有一小铁屑卡住，导致恒压泵通过梭阀与主系统窜通，当恒

压系统压力与主系统泵送压力(8MPa)相平衡时，随着摆缸摆动，恒压泵压力便在 2-8MPa 波动，导致摆缸摆动无力。

排故体会：处理此故障时，是在发动机熄火以后，听到了蓄能器压力向主油泵释放时的声音，最简单的办法就是切断换向系统向主油泵的供油(图 1-19 位置，将三通拆开，然后将拆开的管接头用堵头堵死)。

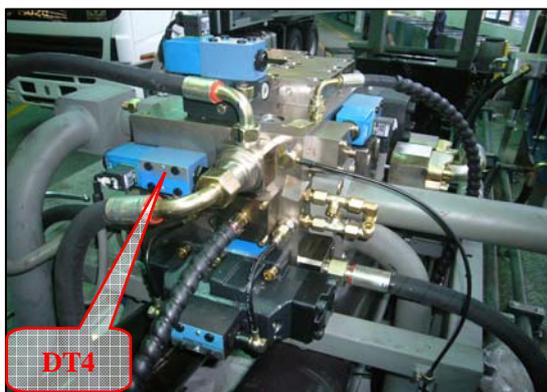
图 1-20 DT4 电磁换向阀

- 7、DT4 电磁换向阀有内泄；
- 8、DT9 退活塞电磁换向阀有内泄。

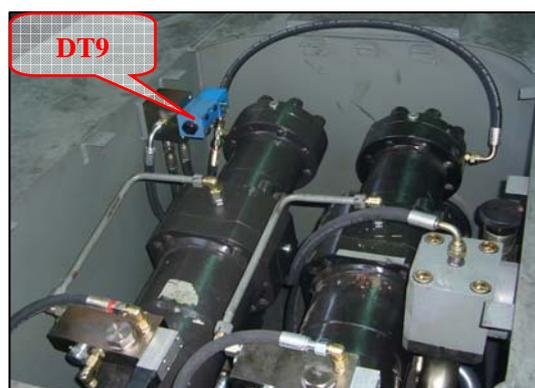
图 1-21 检查 DT9

6、将 DT9 退活塞电磁换向阀的泄油阀口堵住后, 故障依旧；

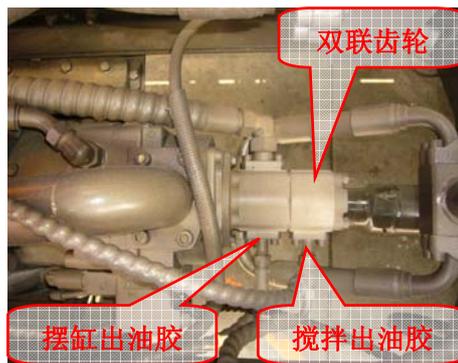
图 1-33 双联齿轮泵

故障原因：齿轮泵损坏导致换向压力不足。

排故方法：大排量泵车双联齿轮泵，两个齿轮泵出口尺寸相同，将摆缸齿轮泵与搅拌齿轮泵出油胶管相互交换，摆缸换向时压力恢复至 8~16MPa 波动，证明原摆缸齿轮泵磨损。更换齿轮泵后正常。

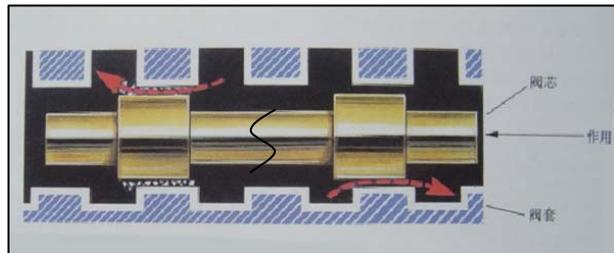
图 1-35 主四通阀芯断裂

故障原因：主四通阀芯断裂导致主油缸憋压。

排故体会：排故时，将主油缸信号油路进行了检查及清洗，对泄油阀也进行了清洗，但故障没有排除。后检查主四通的对中弹簧时，拨动阀芯就发现了故障点。对于此类故障，

5、更换主四通阀后，工作正常。

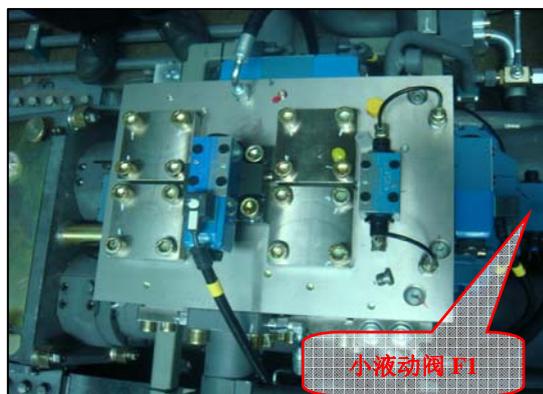
图 1-37 小液动阀

故障原因：小液动阀内泄导致换向憋压。

- 2、检查小液动阀发现其内泄；
- 3、更换小液动阀后正常。

样，看原理图查出小液动阀 F1 是反泵信号油控制关键部件，所以小液动阀 F1 内泄是可以造成反泵憋压！

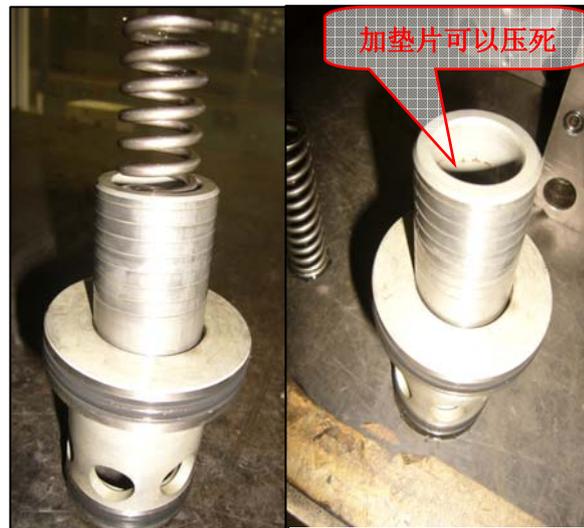
图 1-47 插装阀

压力和换向次数随温度变化而依次减少。因此，用若干垫片将主溢流阀的插装阀压死，再次试机，发现换向次数、压力不再随油温变化

了。更换主溢流阀的插装阀后，泵车工作正常。

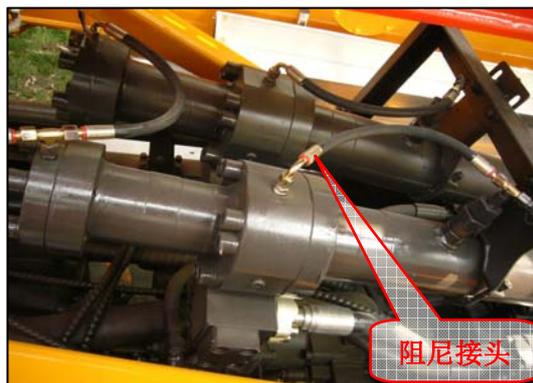
图 1-50 阻尼接头

4、检查主油缸后部U形管阻尼接头的孔径，发现其孔径为 4

mm，判断压力油在此孔的流量过大；

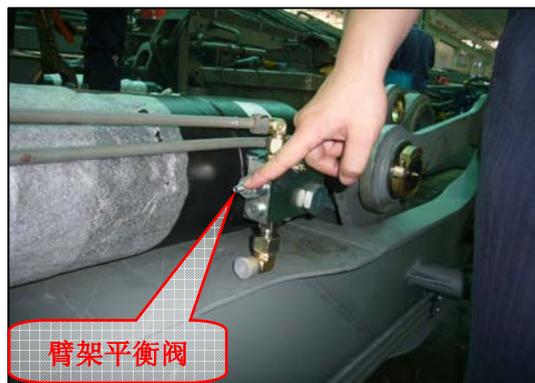
图 2-6 臂架平衡阀

- 1、调整液压锁，臂架仍很难将其收回；
- 2、因将液压锁调到底，臂架仍不能正常收回。故拆卸三号臂架无杆腔平衡阀组进行检查。结果发现臂架平衡阀块内阻尼孔被堵塞；
- 3、将平衡阀清洗后正常。

排故体会：平衡阀块公司有两种，一种是图示意大利产的平衡阀块，阻尼孔在穿心螺丝上；还有一种威格斯平衡阀，其阻尼孔在平衡阀块上。

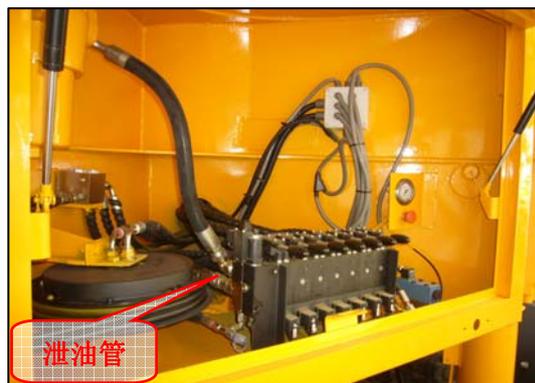
图 2-9 泄油管

- 3、在操作臂架动作时，拆掉多路阀到油箱的泄油管连接油箱那一头，发现此油管无任何液压油流出，故更换臂架泵；

- 4、更换臂架泵后动作正常。

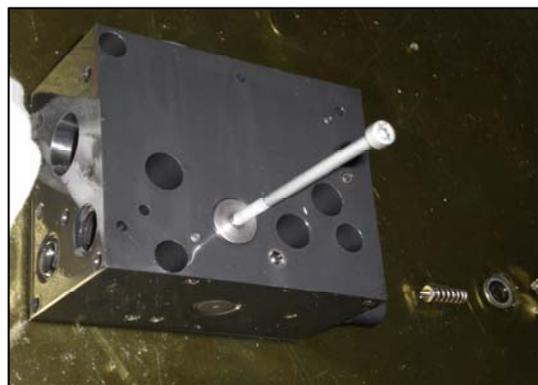
图 2-14 螺钉位置即为堵头位置

的铜阻尼堵头掉落；

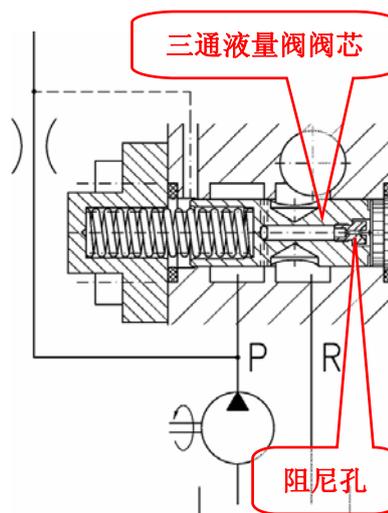
图 2-18 三通流量阀

故障原因：多路阀头片内部故障导致系统无压力。

排故体会：三通流量阀堵头松脱后，整个多路阀建立不起来压力，从而导致臂架不能动作！

4、重新安装阻尼堵头后正常。

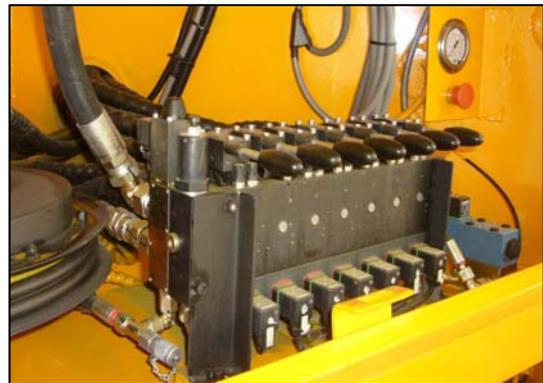
图 2-18 多路阀

故障原因：此故障一般因减压阀去比例电磁阀的控制油供油不畅。

排故方法：1、多路阀直接接 24V 电压和直接接地，故障现象和以前一样；

2、由于操作支腿和遥控操作臂架时，故障现象都一样，所以应为多路阀 PSL 前板（控制先导压力）有故障；

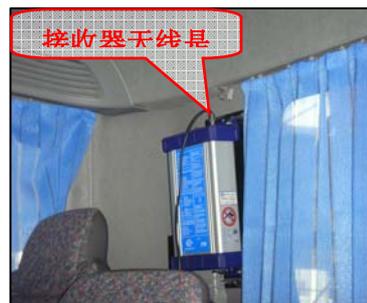
图 3-1 接收器

故障原因：遥控器故障导致显示紧急停止。

排除体会：烧 FU2 保险这类故障是线路短路造成，接收器到电控柜或到多路阀，只要有电线破皮，此类故障就会产生。遥控接收器与遥控发射器的通信问题出现同频干扰，也会出现远控时紧急停止，717 发射器更换频道即可，719 发射器需要开关一次钥匙就变换了频道。

排除方法：排除是否电源故障，只需看接收器电源指示灯是否亮即可。检查发现接收器电源灯不亮，FU2 保险损坏，更换保险后，再次损坏。关掉电源用万用表检测发现 12 号线对地短路。重新布线后故障解决。

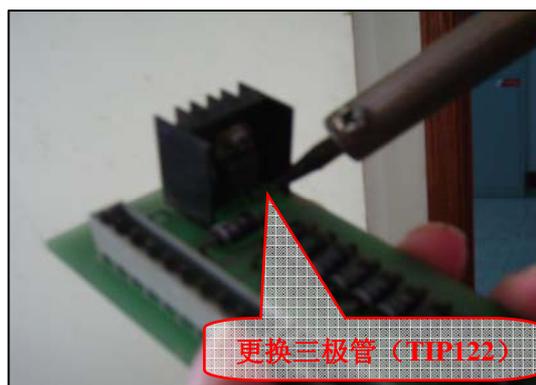
图 3-3 更换三极管

故障原因：比例电磁阀线圈进水导致达林顿管损坏频繁。

排查体会：出现泵送排量异常，只需要通过将接线排下的 20 号线与 40 号线相接，如果是百分之百排量，说明为电控柜内故障（三极管、PLC、程序、接线问题）；如果故障现象一样，说明为电控柜以下的故障，如电比例线圈、线圈插头及线路。

3、处理进水后正常。

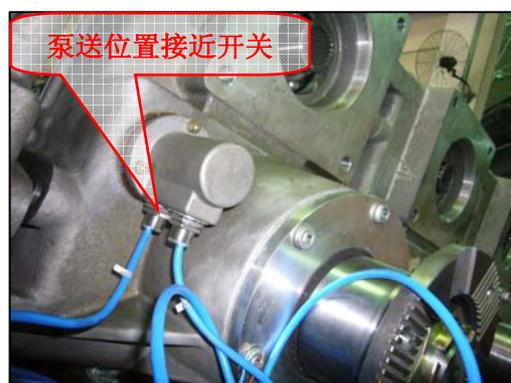
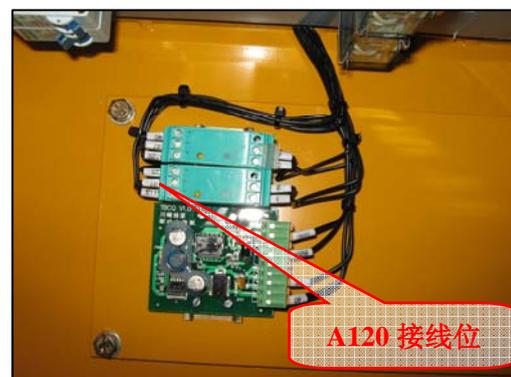
图 3-6 接线位置

故障原因：油泵位置接近开关损坏导致不升速。

排故体会：该故障的出现，老车的里程表会转，而 07 年后出厂的泵车（特别是 SYMC 泵车），会造成泵送的所有动作没有反应。如图所示，需要将 A120 线拆下短接应急。

3、更换接近开关后正常。

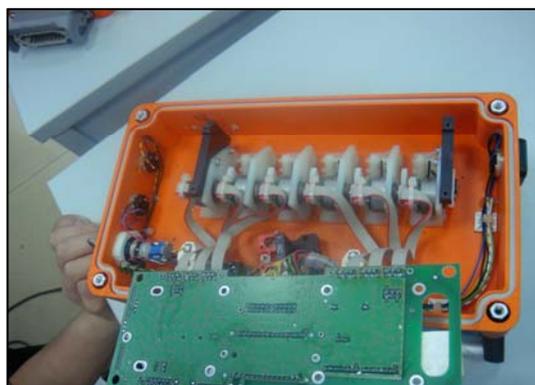
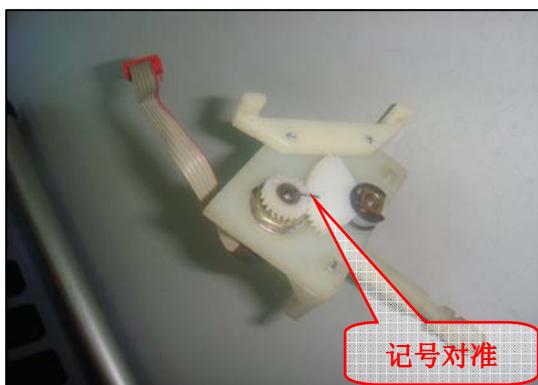
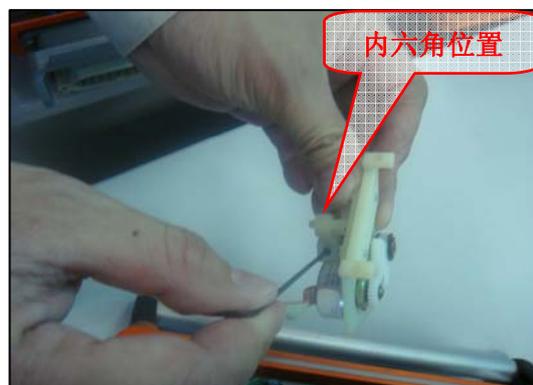
2、遥杆在不工作时，没有回到零位，即图 3-8 所示记号线不对准，导致遥控器二级保护。

故障原因：遥控器二级保护启动导致臂架无法动作。

排故方法：此故障的出现，遥控发射器的指示灯肯定是三闪一灭。只要看到这情况，就打开发射器盖板，在遥杆相对应的齿轮要与其口齿合的扇形齿轮侧面有两根金属线明显错位（金属线对齐的位置则是零位标志）。用 1.5mm 的六角

拧松紧固螺钉，扳动摇杆调节，使遥杆在自然状态下两金属线对齐（调到正常零位），拧紧螺丝，故障解决。

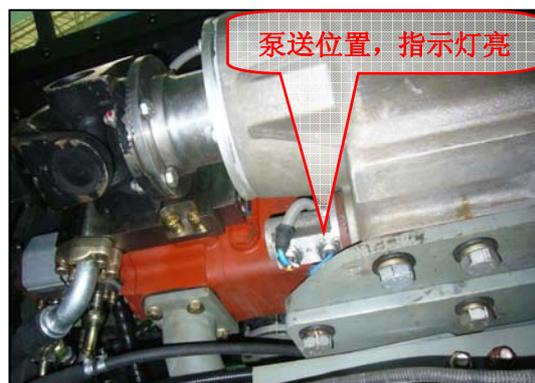
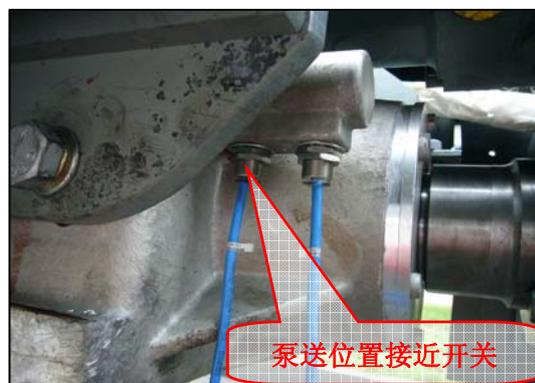
图 3-12 泵送位置，接近开关

故障原因：油泵位置信号没到达 PLC 导致无法升速。

2、检查发现油泵位置信号输入 (I2.5) 点没有亮。根据程序中保护分动箱的逻辑运算, I2.5 无输入则不能进行泵送操作。查分动箱切换已到位, 但油泵位置接近开关指示灯不亮, 可以断定接近开关烧坏。同时, 发现分动箱温度特别高, 用手都不能碰, 经询问客户, 原来是他们在更换分动箱齿轮油时未按要求操作, 将分动箱内全部加满齿轮油, 以致散热效果差、温度高, 将靠近分动箱的油泵位置接近开关烧坏, 导致此故障;

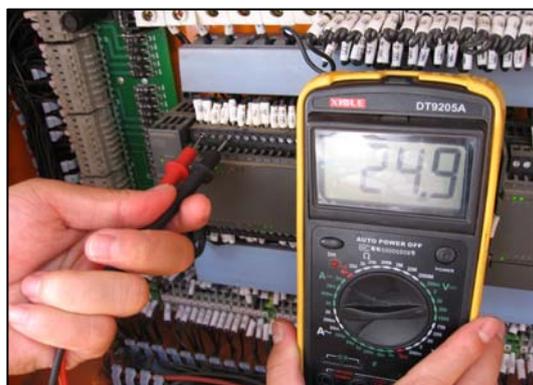
图 3-15 PLC 主模块测试

故障原因：导杆与导套之间滑丝

向控制 Q0.2 均有输出电压，降速时，PLC 主模块对应输入，输出点均正常，从而排除主模块故障；

- 4、拆下步进电机，升、降速时，步进电机能按正确旋转；
- 5、拆检导套与导杆，发现丝扣已损坏；
- 6、更换新的导杆与导套后设备正常。

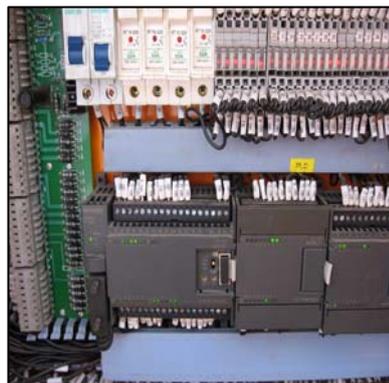
图 3-34 PLC 主模块损坏

故障原因：PLC 输出点 Q0.0 损坏导致排量调节故障。

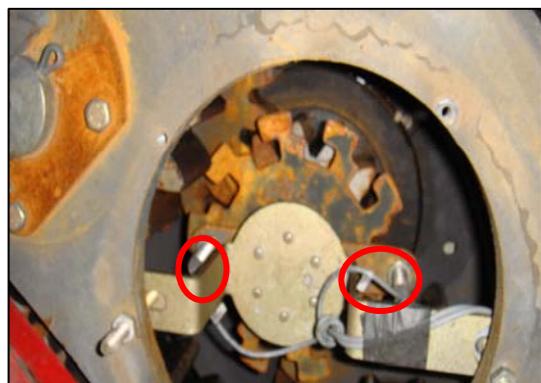
图 4-7 编码器内的两个传感器

故障原因：旋转编码器故障导致旋转异常。

打开旋转编码器的盖板时，如图所示，在边操作臂架旋转时观看两个传感器的工作情况。正常状态是一闪一灭，如果其中一个常灭（或常亮），说明传感器接触位置过短（或

传感器故障)。将传感器调至合适位置让其感到铁时可亮灯即可。

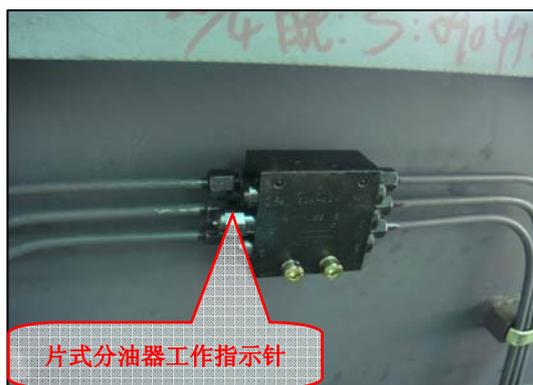
图 5-1 片式分油器工作指示针

故障原因：润滑脂分配点堵塞导致油路憋压。

排故方法：1、将润滑脂泵的出脂口钢管拆下来，再摇润滑脂泵，发现润滑脂泵能正常出脂，并能轻松摇动。图示位置指示针，在堵塞时是不能动作，正常情况下是可以来回动作；

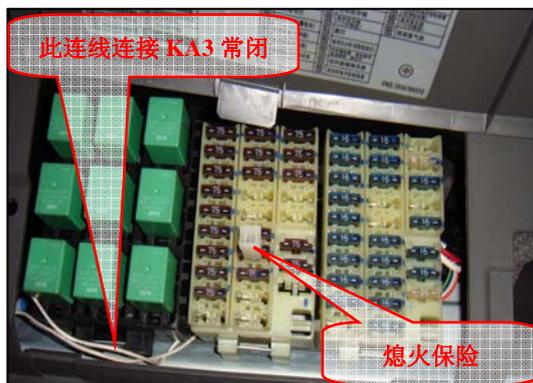
图 6-3

故障现象：一台五十铃底盘的泵车，发动机不能启动，起动机马达能转动。

排查方法：1、五十铃售后服务工程师检查底盘，确认没有问题；
2、再检查上装部分遥控熄火继电器 KA3，KA3 继电器工作正常，更换也没有效果。
3、后查明为公司断开熄火保险到 KA3 常闭触点的接线损坏。
4、从驾驶室内将两根电线直接短接后工作正常。

排查体会：上装控制底盘发动机熄火，是通过 kA3 的常闭点，来控制底盘图示位置处熄火保险的通断。

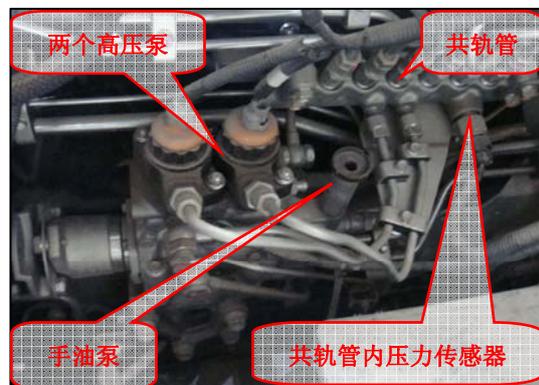
图 6-4

故障现象：SY5313THB-43 米泵车，在发动机做好首次保养后无法起动。

故障原因：柴油油路内空气没有排干净。

排故方法：因为五十铃欧 3 底盘的柴油机采用了共轨电喷技术，如果共轨管内柴油压力达不到标准，是无法开启喷油器，从而发动机着不了车。

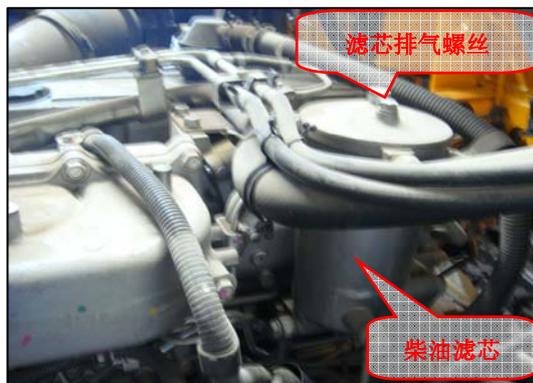
图 6-5

气最难排除。如果不将空气排干净，是无法将柴油机起动的。

排气方法：更换完滤芯后，将图示排气螺丝拆松，手压手油泵，使得此处有柴油成细直线喷出（无气泡），然后拧紧螺丝。再继续手压手

油泵，估计手压 200~300 下左右，即可以起动柴油机。或者排所滤芯内部空气后，拆下共轨管内压力传感器，继续手压手油泵，然后一个人起动柴油机。
