# 徐工泵车电气系统及其故障排除

泵送机械研究所  
2016.1.13

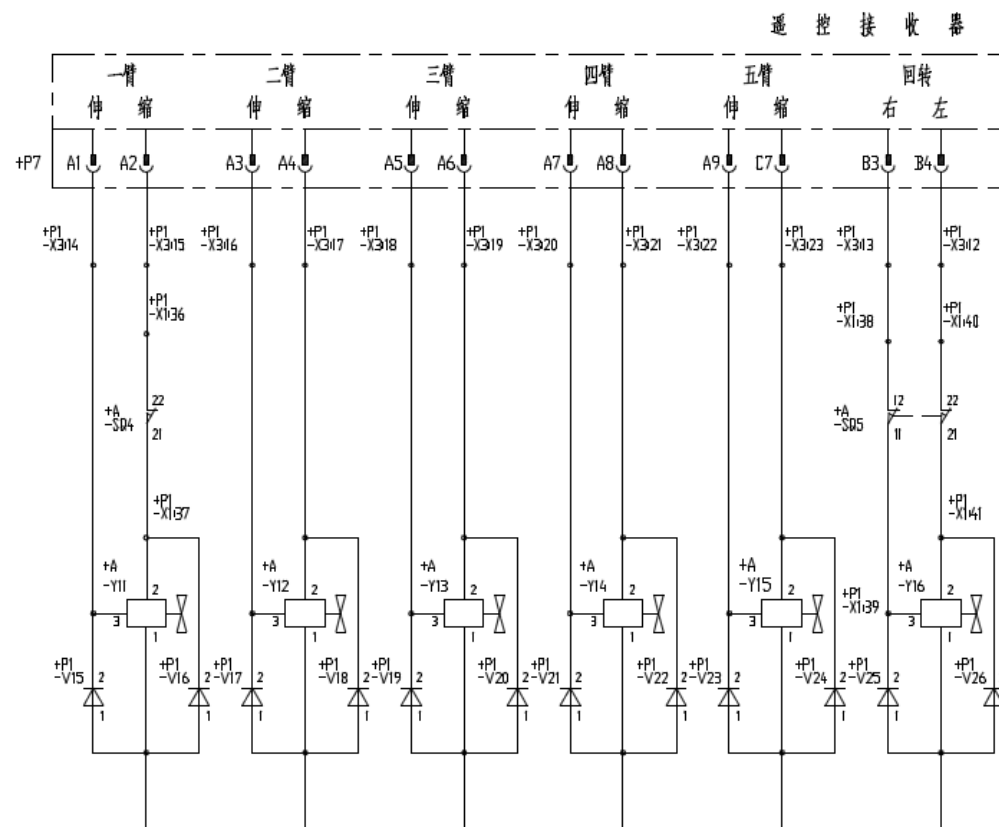
遥控器驱动比例阀电气图

臂架无动作，泵送、油门等没问题，说明遥控器通信无故障。拔掉遥控器下方的插接件，测量各路电磁阀阻值，判断各路输出是否有短路情况。经查各路电阻均为 $27\Omega$ 左右，说明没有短路情况，应该是遥控器比例电路板故障。

维修措施：更换遥控器比例电路板。

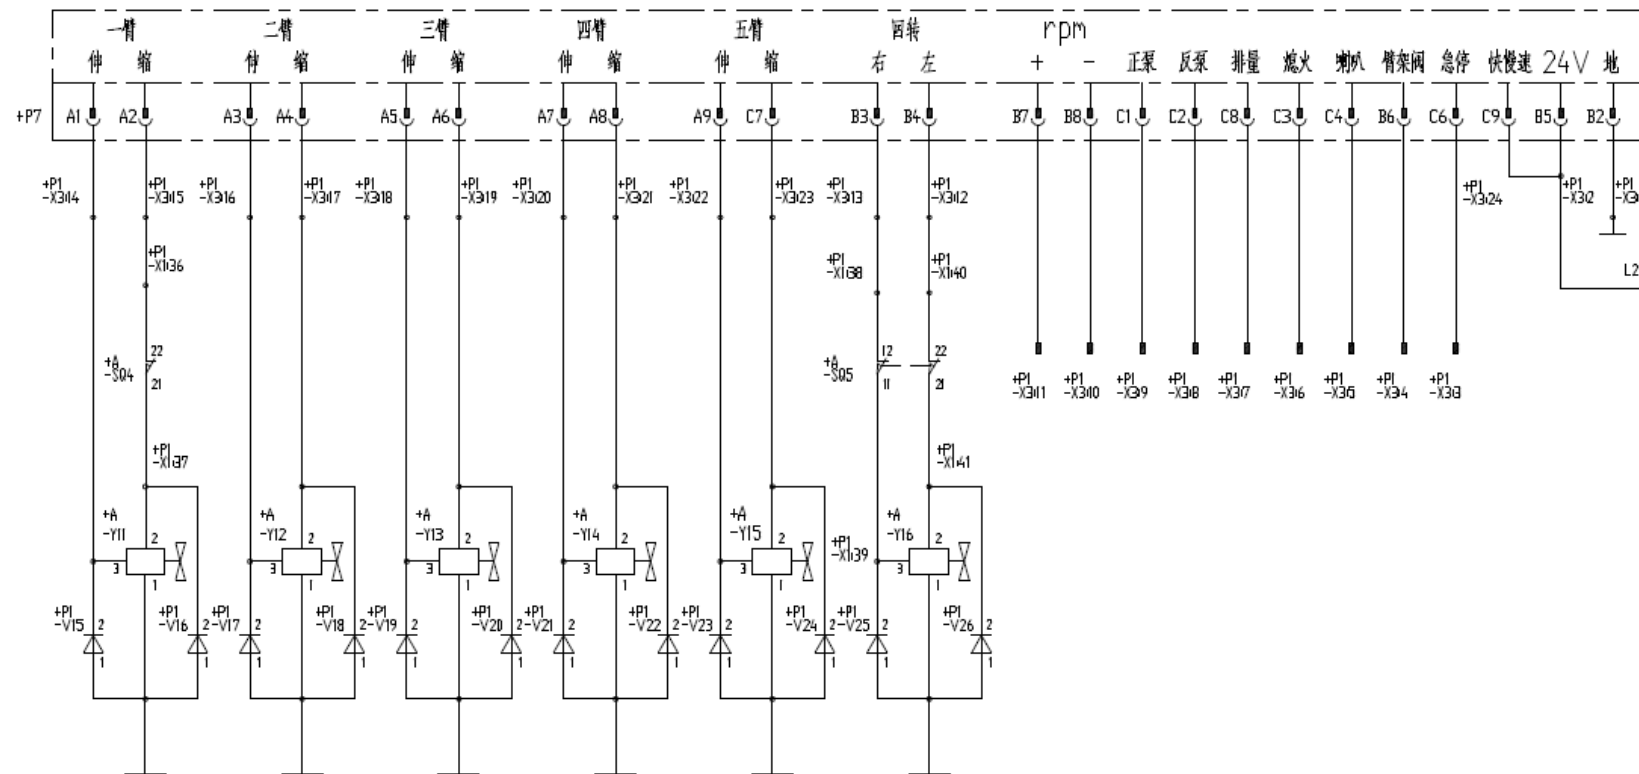
遥控器电气图（放大可看清）

由上图可知：遥控器的B5、C9是电源正极（24VDC），B2为电源地，与电瓶地相连，接收器保护地（壳体）必须与电源地连接可靠，否则有可能造成遥控器掉信号或烧遥控器电路板；B7（油门+）、B8（油门-）、C1（正泵）、C2（反泵）、C3（熄火）、C4（喇叭）、B6（臂架阀）、C6（急停）正常输出24VDC，悬空若无24V，则遥控器损坏；其它端口为臂架比例阀输出，电流范围为200~600mA，若无200~600mA电流输出，则遥控器损坏。另外遥控故障还有掉信号，掉信号一般为发射机或接收器天线损坏、高频发射模块损坏等。

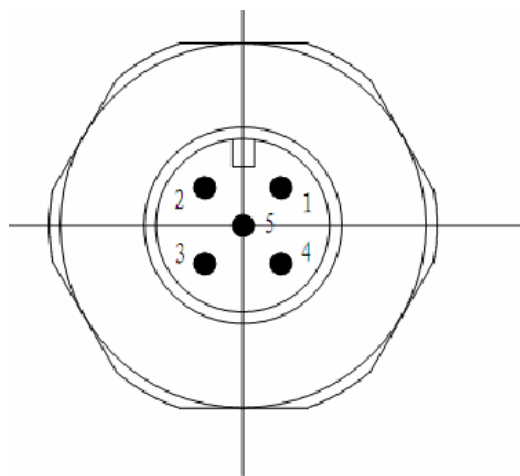
编码器插头端口定义

故障分析：由上图可知这条总线上的元件有编码器、倾角传感器、GPS和控制器CAN1，他们的CAN\_H、CAN\_L都接到电路板的XA12插头上。编码器、倾角传感器、GPS都和控制器CAN1通信，编码器、倾角传感器、GPS之间不通信。现场测量了编码器插头的2、3端口之间电压为24.5V，说明编码器电源电压正常，然后测量4、3端口之间电压为2.5V，5、3端口之间电压为1.5V，说明编码器CAN\_H、CAN\_L线路正常，显示屏又无倾角传感器、GPS故障，所以可以认为是编码器自身损坏造成的编码器总线故障，更换编码器后故障排除。

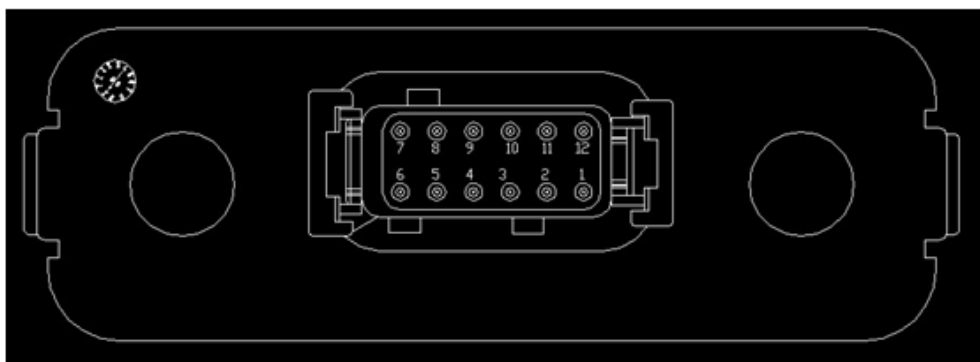
故障分析：由上图可知这条总线上的元件有GPS、编码器、倾角传感器和控制器CAN1，他们的CAN\_H、CAN\_L都接到电路板的XA12插头上。GPS、编码器、倾角传感器都和控制器CAN1通信，他们之间互不通信。现场测量了GPS插头的6、7端口之间电压为28V，说明GPS电源电压正常，然后测量8、6端口之间电压为2.5V，5、6端口之间电压为1.6V，说明GPS的CAN\_H、CAN\_L线路正常，显示屏又无倾角传感器、编码器故障，所以可以认为是GPS自身损坏造成的GPS总线故障，更换GPS后故障排除。

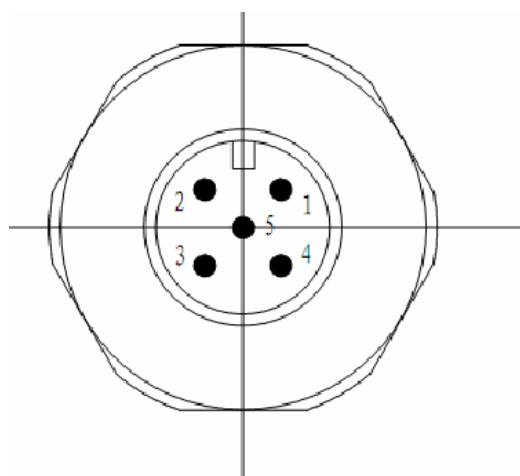
故障分析：由上图可知这条总线上的元件有编码器、倾角传感器、GPS和控制器CAN1，他们的CAN\_H、CAN\_L都接到电路板的XA12插头上。编码器、倾角传感器、GPS都和控制器CAN1通信，编码器、倾角传感器、GPS之间不通信。现场测量了倾角传感器插头的2、3端口之间电压为25V，说明倾角传感器电源电压正常，然后测量4、3端口之间电压为2.6V，5、3端口之间电压为1.5V，说明倾角传感器CAN\_H、CAN\_L线路正常，显示屏又无编码器、GPS故障，所以可以认为是倾角传感器自身损坏造成的倾角传感器总线故障，更换倾角传感器后故障排除。

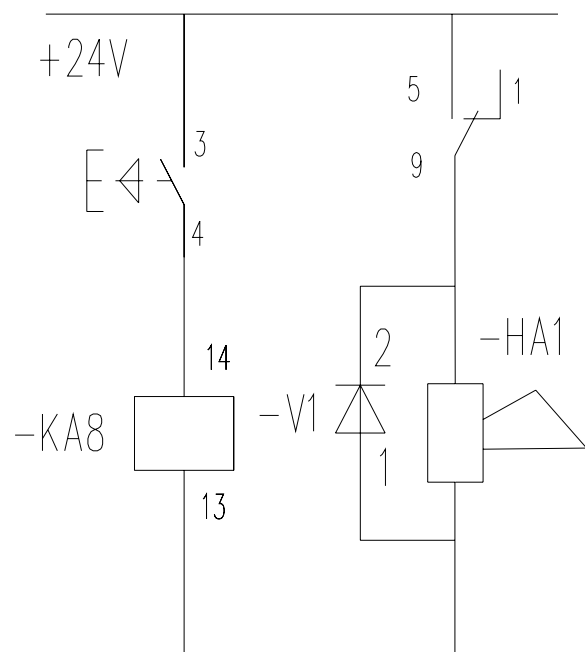
喇叭电气图

故障分析：  
按下喇叭开关，KA8有电，其触点5和9闭合，喇叭HA1有电，喇叭响。此车按下喇叭开关，喇叭HA1有电，但喇叭不响。测量喇叭线圈电阻，阻值不对，判定喇叭坏，更换喇叭，故障排除。

故障处理：  
更换上车喇叭。

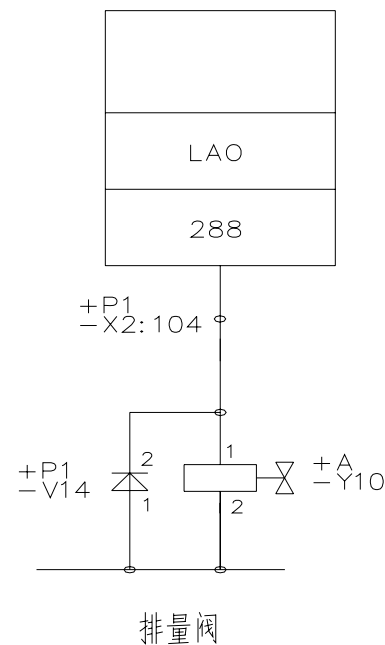
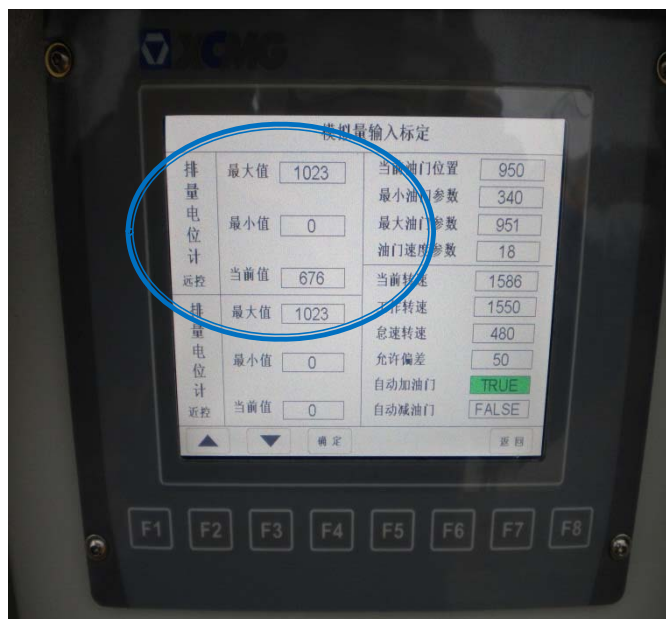
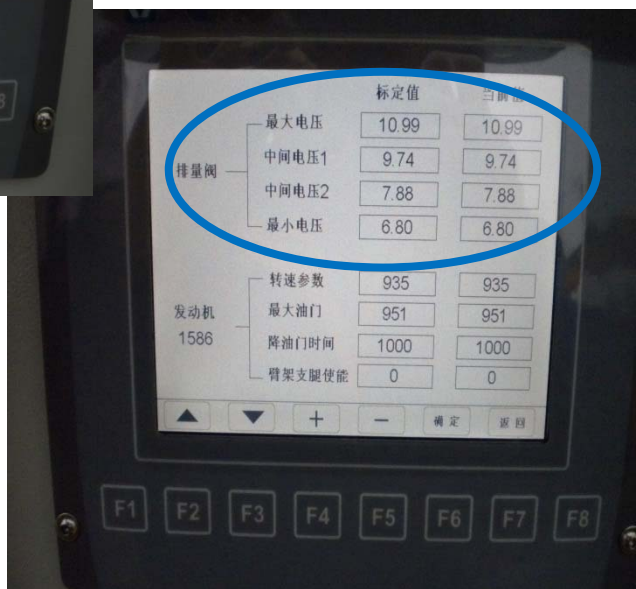
排量电位计输入0~5V的电压给控制器，控制器把其转换成一定范围内的电压值（电流值）输出给比例排量阀，使排量阀的电压值（电流值）和排量电位计的电压值一一对应。排量输入端-X2：32（见排量输入端电路图）的电压变化范围为0~5V，显示屏输入标定变化范围为0~1023，都是正确的；但是在排量电磁阀处测出的电压变化范围为7.2~9.6V（正确的变化范围为6.4~10.5V），重新标定显示屏上的最大电压（10.5）和最小电压（6.4），故障排除。

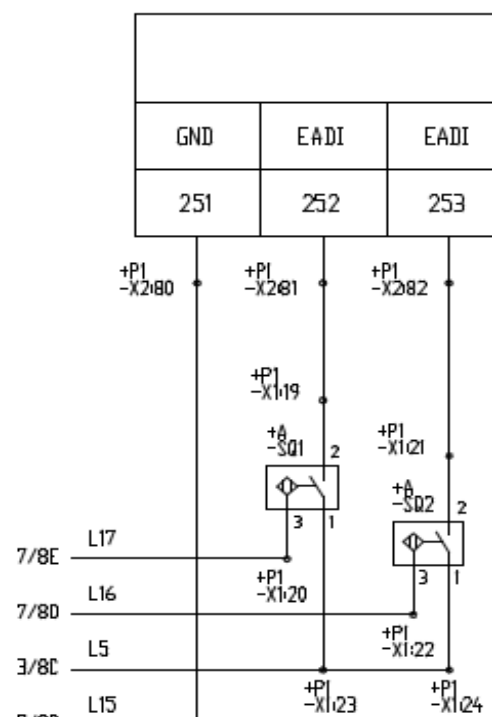
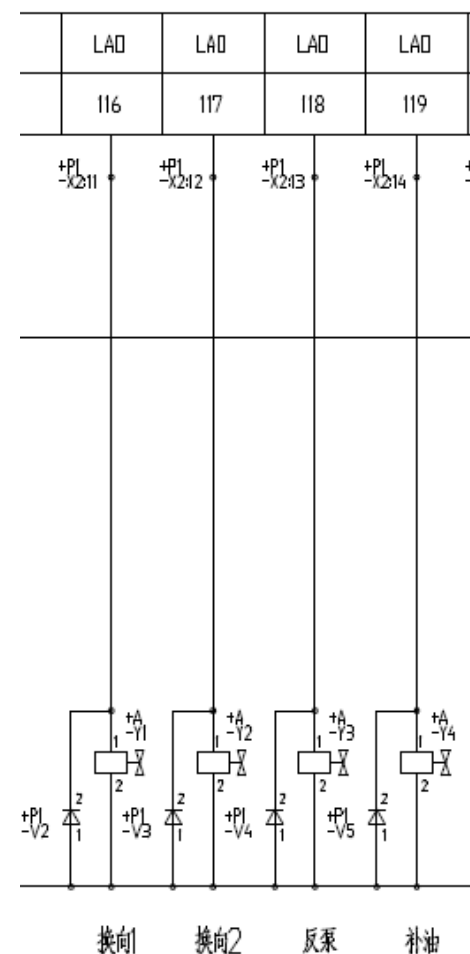
由上图可知：闭合正泵开关，Y1得电，泵送主油缸开始运动，当水槽换向接近开关SQ2检测到活塞头检测套后使换向电磁阀Y2得电，然后主泵斜盘摆角改变方向，主泵吸油口变成出油口，出油口变成吸油口，从而实现泵送左右主油缸的换向，实现伸缩循环运动。无论SQ1还是SQ2检测到检测套后，补油电磁阀Y4都点亮一下。

当SQ1或SQ2的检测面距离检测套较远（正常检测距离为15mm之内）而检测不到，或者SQ1或SQ2损坏常亮时，都会在换向位置憋压。

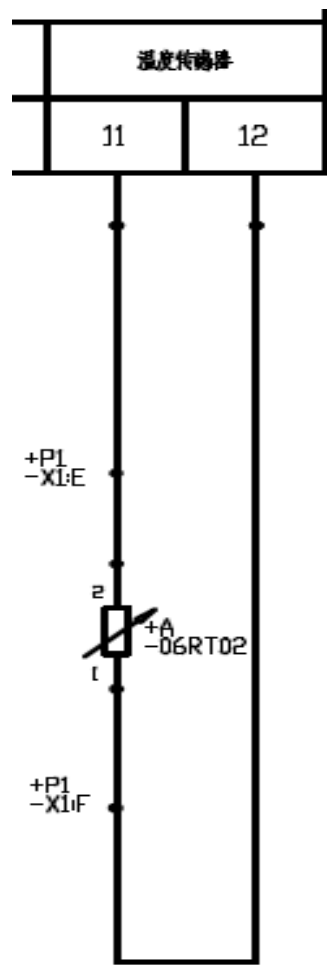
温度传感器电气图

故障分析：温度传感器为两线制：一根接24V电源（左图电路板XA09：11端口），另一根输出电流经过XA09：12端口进入控制器端口。输出电流与液压油温度成正比，即温度越高，输出电流越大（传感器输出4~20mA对应液压油温度0~100℃）。控制器根据采集到的温度信号，55度开启风扇，90度停机。在温度传感器处有24V电源，但用万用表测不到温度传感器输出的电流值（4~20mA），判定温度传感器坏。

故障处理：更换温度传感器。

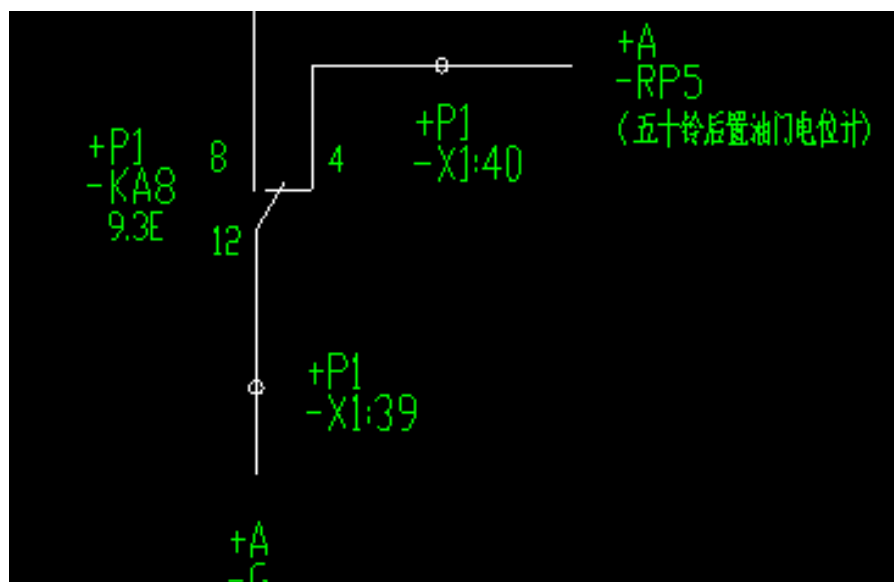
五十铃底盘油门控制电气图

故障分析：该车为国三五十铃底盘，使用一段时间后底盘油门控制电路下拉电阻发生漂移与上车控制器输出控制油门加减的电路不匹配，以致一挂取力+A-G处有一个较高的电压，致使油门快速达到2000RPM。在+A-G处（上页右图）并一个1kΩ的下拉电阻使底盘油门控制电路与上车控制器控制油门加减电路相匹配。

故障处理：在电器箱内+A-G处并一个1kΩ的下拉电阻。

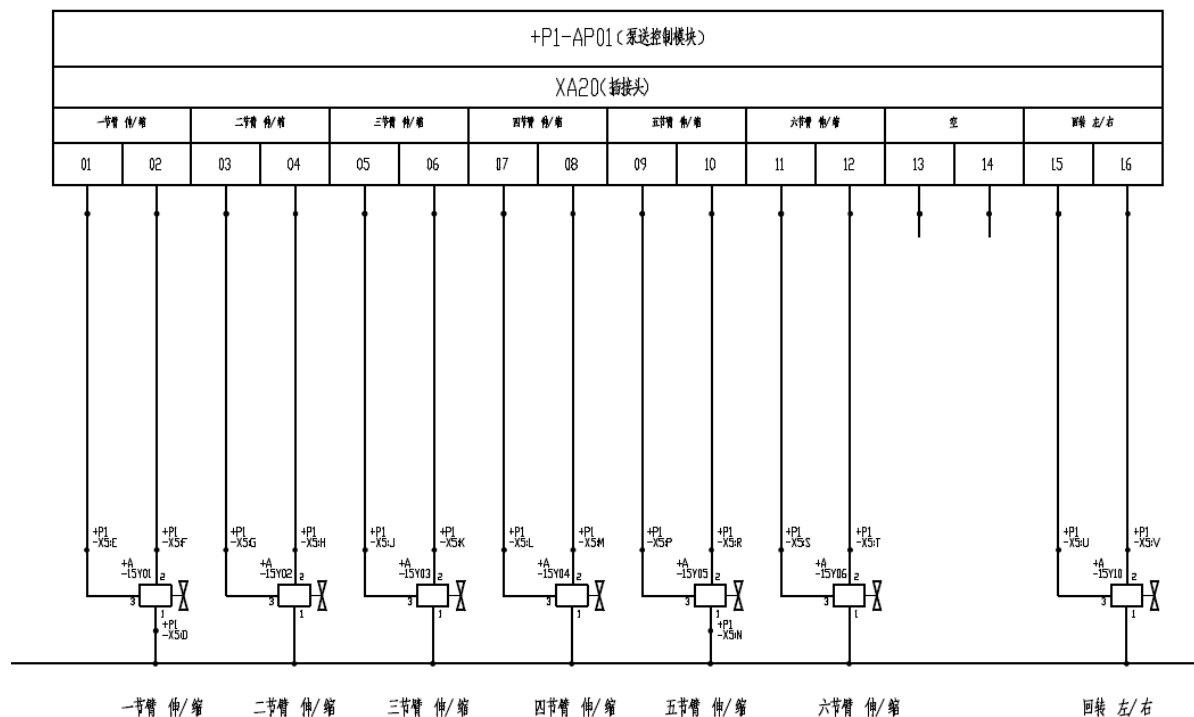
臂架电磁阀电气图（放大可看清）

故障分析：该车四、五节臂动作时有时无，在操作四、五节臂且四、五节臂无动作时，测量其电磁阀插头处无电，但在电器箱内测电路板XA20插接件上对应的四、五节臂端口有电，说明电器箱和电磁阀插头这段电路有问题，此车电器箱在走台板下方，容易进水，所以电器箱后方插接件最容易出问题，将插头拧下，果然锈蚀（见左图），更换电器箱后方插接件，故障排除。建议经常检查电器箱处的线束自动放水堵是否堵塞，经常防水。

故障处理：更换电器箱后方插接件。
